Ems-Auen-Schutzkonzept (EASK)

Reaktivierung Emsaltarm Hembergen

km 122,900 bis km 123,900

Zusammenfassender Bericht zur ökologischen Baubegleitung

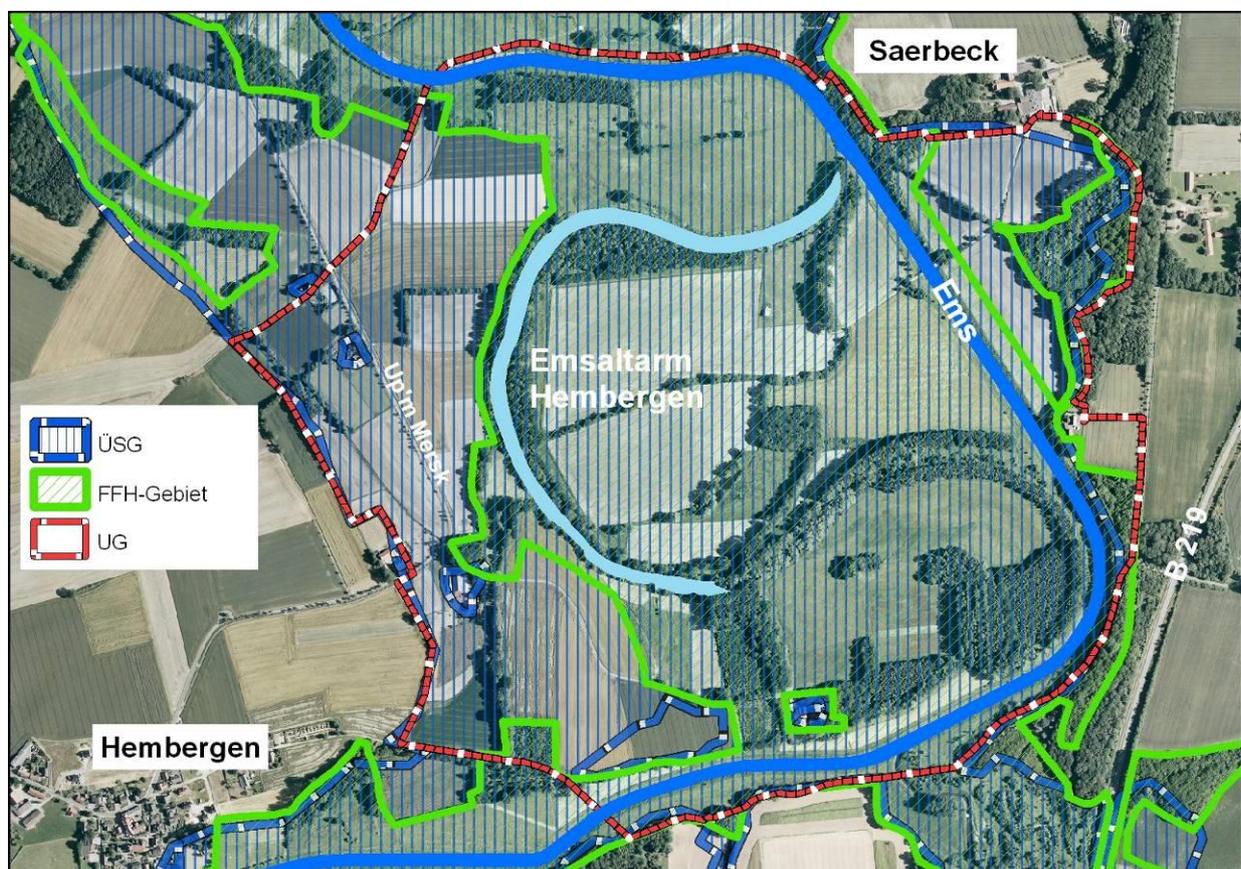
Abbildung 1: Maßnahmenggebiet Emsaltarm Hembergen
(ÜSG = Gesetzlich festgelegtes Überschwemmungsgebiet;
UG = Untersuchungsgebiet der UVS und der FFH- Verträglichkeitsprüfung)

Der in **Abbildung 1** dargestellte Maßnahmenbereich ist ein Teilabschnitt der Emsaue zwischen dem Ortsteil Hembergen, der Stadt Emsdetten und der Ortschaft Saerbeck im Kreis Steinfurt. Er umfasst etwa 33 ha der hier zwischen 500 bis über 1500 m breiten Emsaue. Die Ems ist in diesem Abschnitt begradigt, naturfern ausgebaut und strukturarm. Durch die starke Eintiefung des Gewässers ist der Kontakt zur Aue verloren gegangen.

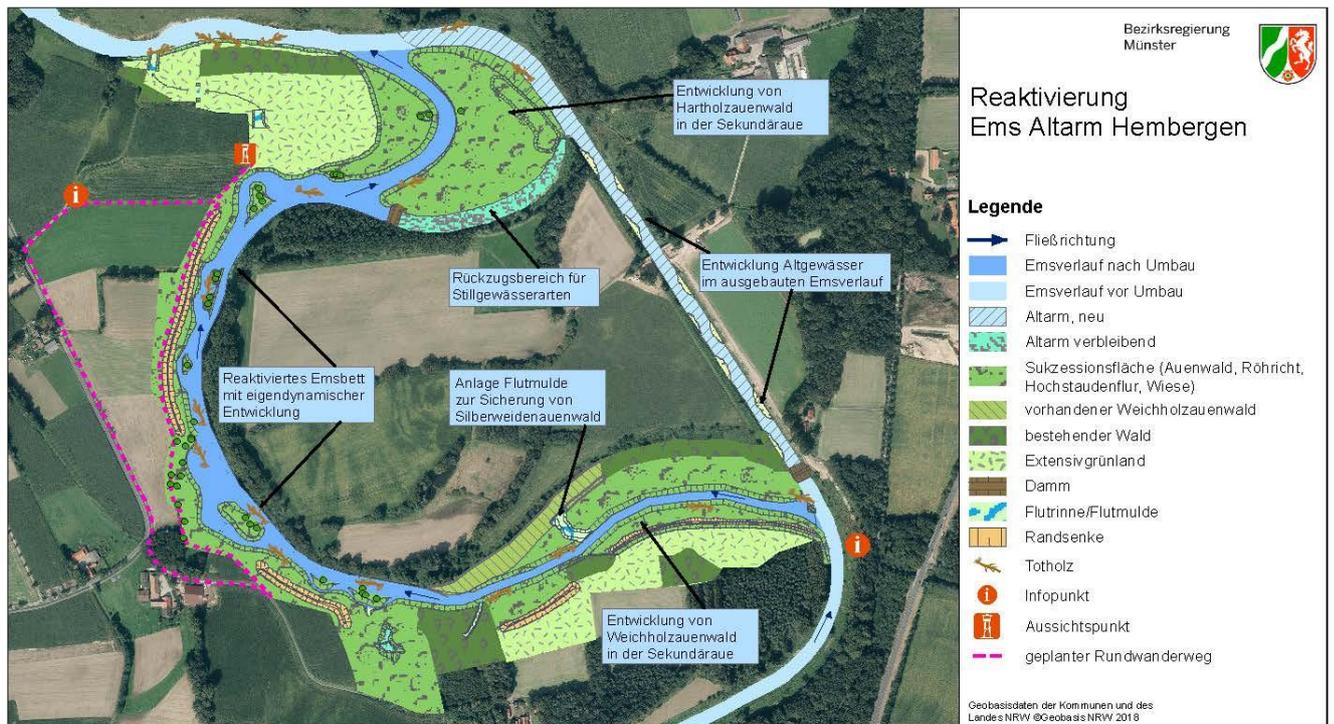
Abbildung 3: Ausführungsplanung Wiederanbindung des Emsaltarms Hembergen
(Quelle: Bezirksregierung Münster)

Die Ems wird in ein neues, etwa 2.200 m langes Bett verlegt, wobei zu Beginn ein vorhandener Auenwald (FFH-Lebensraum) südlich umgangen wird. Die Trasse folgt weitgehend dem Verlauf des heutigen Altarms. Im Auslaufbereich wurde aus verschiedenen fachlichen Überlegungen heraus wieder ein komplett neues Flussbett auf landeseigenen Flächen angelegt. Ein Teil des Altarms bleibt als Rückzugsbereich für Stillgewässerarten erhalten. Das neue Emsbett wird von einer großzügigen Sekundäraue begleitet, innerhalb derer die Ausbildung naturnaher Ufer- und Auenstrukturen durch Entwicklungsprozesse der Ems erfolgen kann. Zusätzlich wird eine große Menge an Totholz als Strukturelement in das Gewässer eingebracht.

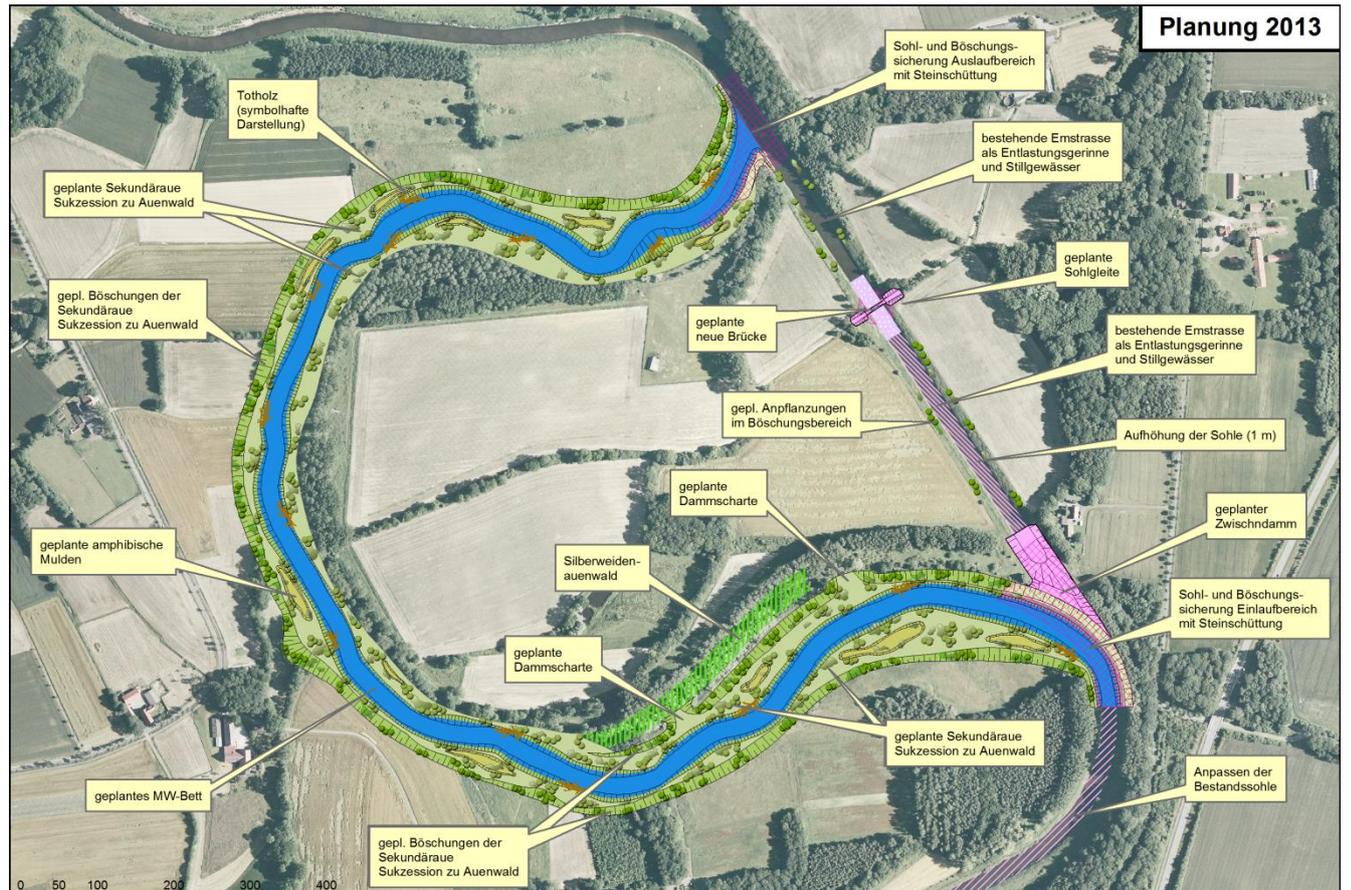
Abbildung 4: Planung 2013

In den folgenden Abbildungen wird die zur Planfeststellung vorgelegte Planung von 2013 (**Abbildung 4**) der aktuellen, dem Änderungsantrag zugrunde liegenden Planung von 2016 (**Abbildung 5**) gegenübergestellt.

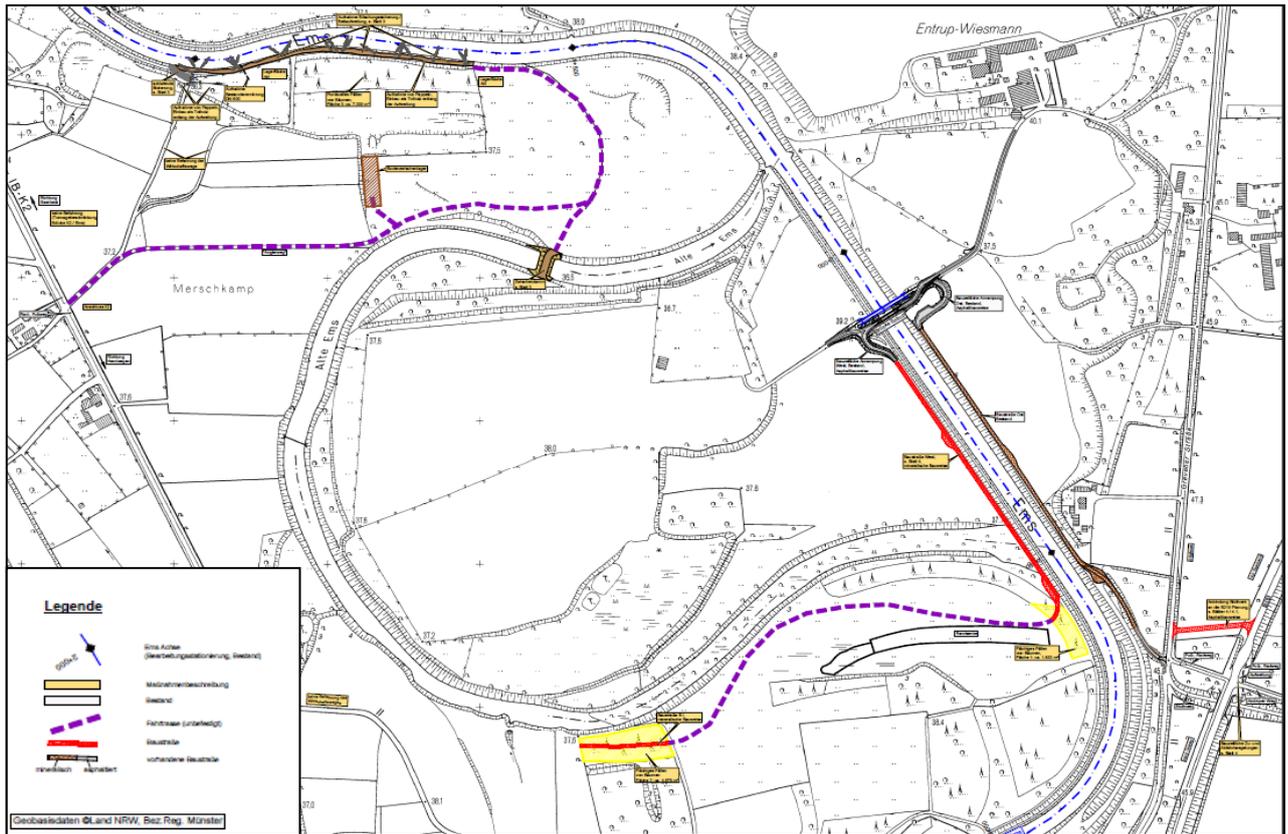
Abbildung 6: Bauabschnitt 01 (Quelle: Ing.-Büro A. Vollmer 2015)

Eine Übersicht über die Bauabschnitte geben die beiden folgenden Abbildungen.

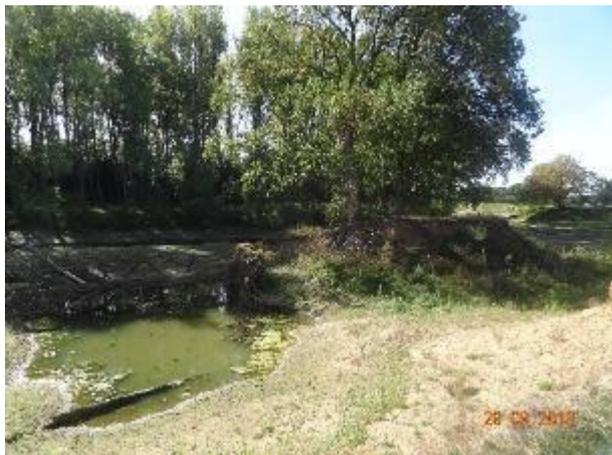
Abbildung 12: Gehölzinsel mit alten Eichen

Darüber hinaus wurden in Bauabschnitt 02 **drei Gehölzabschnitte** bestimmt, die aufgrund des wertvolleren Gehölzbestandes bei der Aufweitung des Altarmes verschont und als **Gehölzinseln** innerhalb des neuen Emsbettes **verbleiben** sollten.

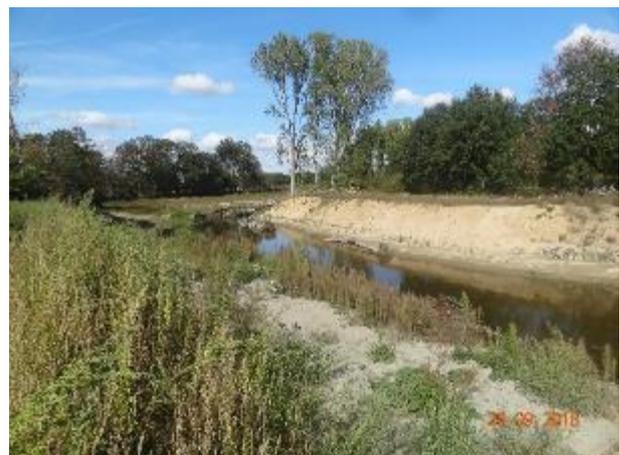
Abbildung 13: langgestreckte Gehölzinsel (rechts)

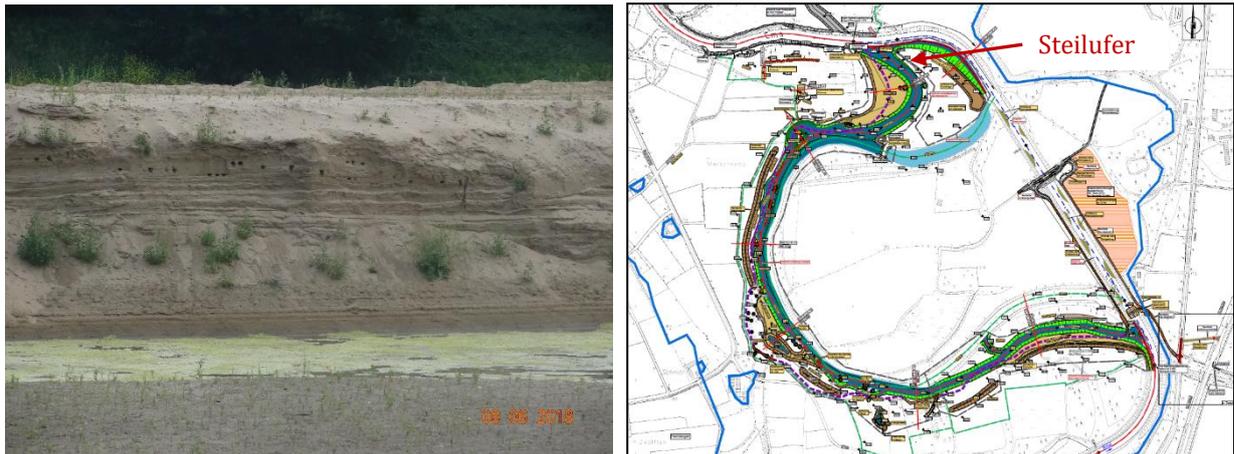
Abbildung 14: Uferschwalbenkolonie im neuen Emsabschnitt

Schon im Frühjahr 2017 wurde ein neu entstandenes Steilufer im nördlichen Abschnitt der Maßnahme von Uferschwalben (*Riparia riparia*) angenommen. Die Vögel ließen sich durch die fortlaufenden Baumaßnahmen nicht stören.

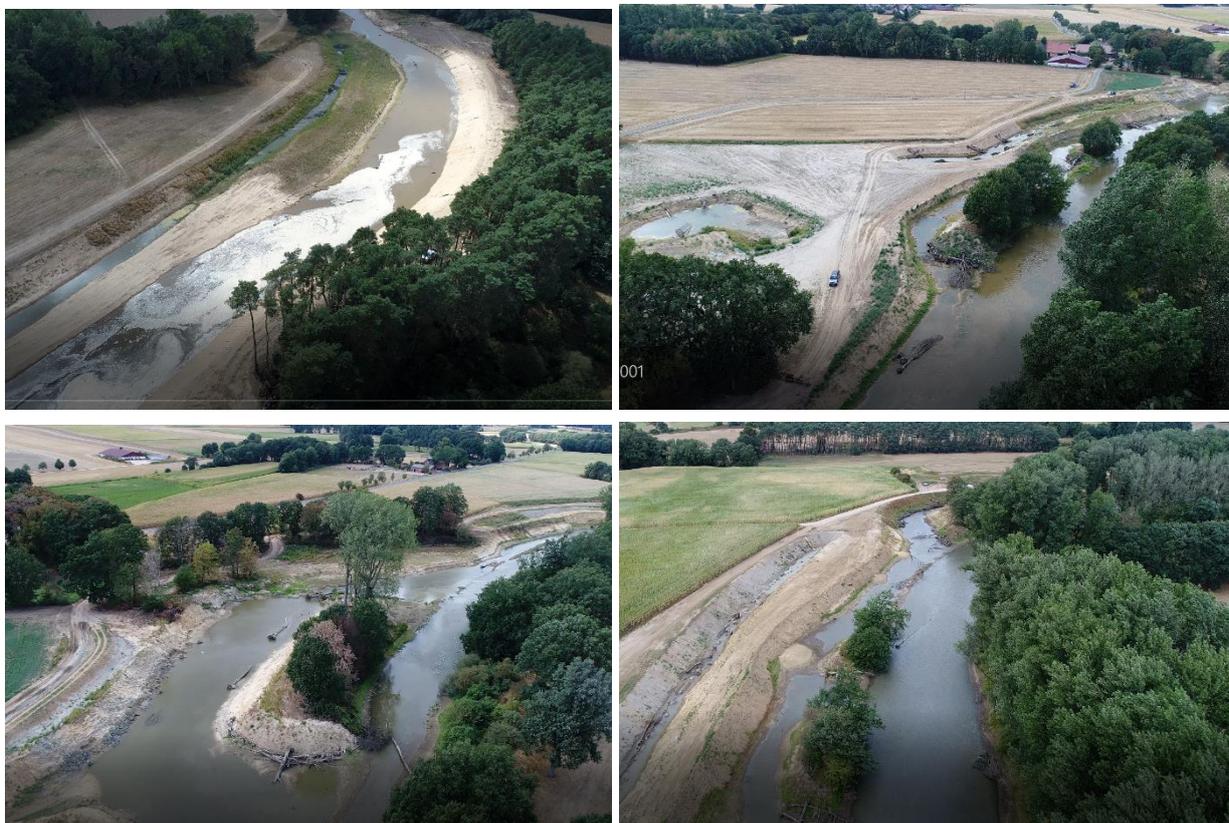
Abbildung 16: Bilder neuer Emsverlauf am Tag des Durchstichs (in Fließrichtung von links oben nach rechts unten) © Bezirksregierung Münster (2018)

Die Aufnahmen zeigen, dass bereits zum Zeitpunkt unmittelbar nach Fertigstellung der Maßnahme sehr vielfältige Bettbreiten und -tiefen sowie kleinräumig wechselnde Sohl- und Uferstrukturen vorhanden sind, die sich zukünftig durch weitgehend ungehinderte eigendynamische Entwicklungsprozesse weiter verstärken und ausdifferenzieren können.

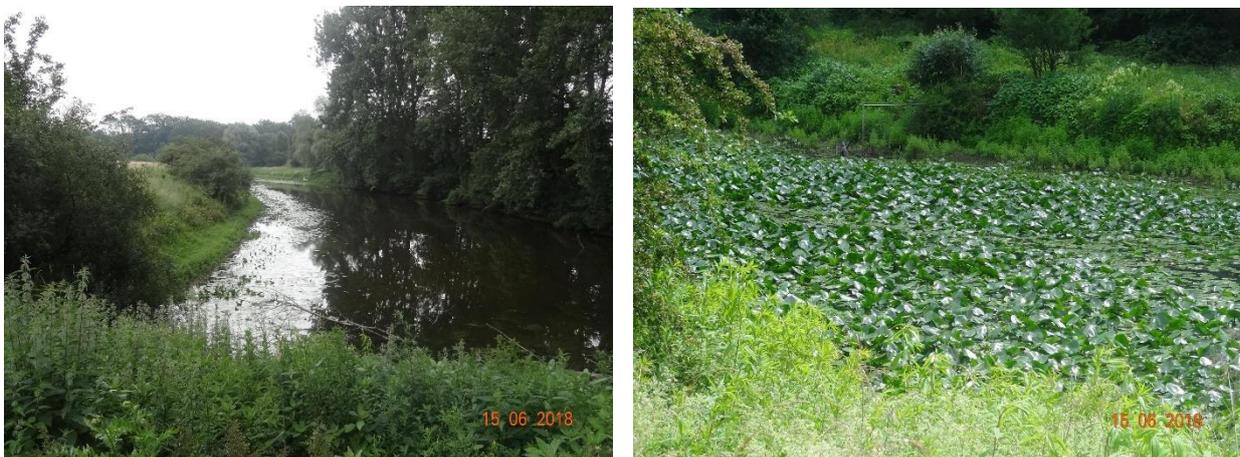
Abbildung 18: Verbleibender Altarmabschnitt mit dichtem Bewuchs aus Gelber Teichrose (Juni 2018)

Der Fortfall des größten Teils des **Altarms** (FFH-Lebensraumtyp „Natürliche eutrophe Seen und Altarme“) als Stillgewässer wird in Teilen durch die Entwicklung eines Stillgewässers im Bereich der heutigen Emstrasse kompensiert. Ein etwa 300 m langer Abschnitt des Altarms bleibt erhalten und verbleibt der unbeeinträchtigten Stillgewässerentwicklung.

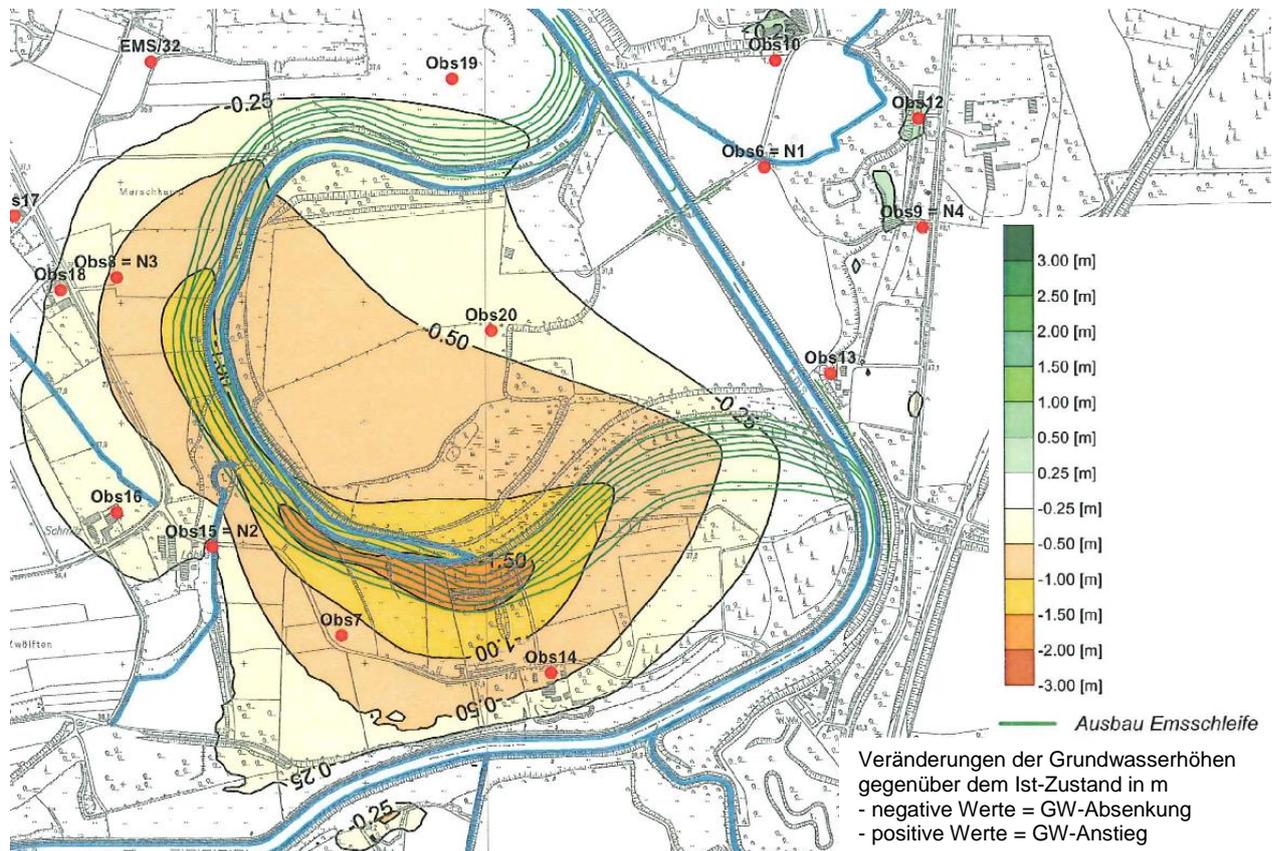
Abbildung 19: Veränderung der Grundwasserhöhen durch die Altarmanbindung (aus Heft 7, Hydrogeologisches Gutachten, CONSULAQUA Hildesheim - Geo-Infometric, 2011, verändert)

Im hydrogeologischen Gutachten (**CONSULAQUA Hildesheim Geo-Infometric 2011**) wurde prognostiziert, dass es durch die Anlage der neuen Emstrasse zu einer kleinräumigen Veränderung der Grundwasseroberfläche und damit der Grundwasserflurabstände im Nahbereich der neuen Trasse kommen kann.

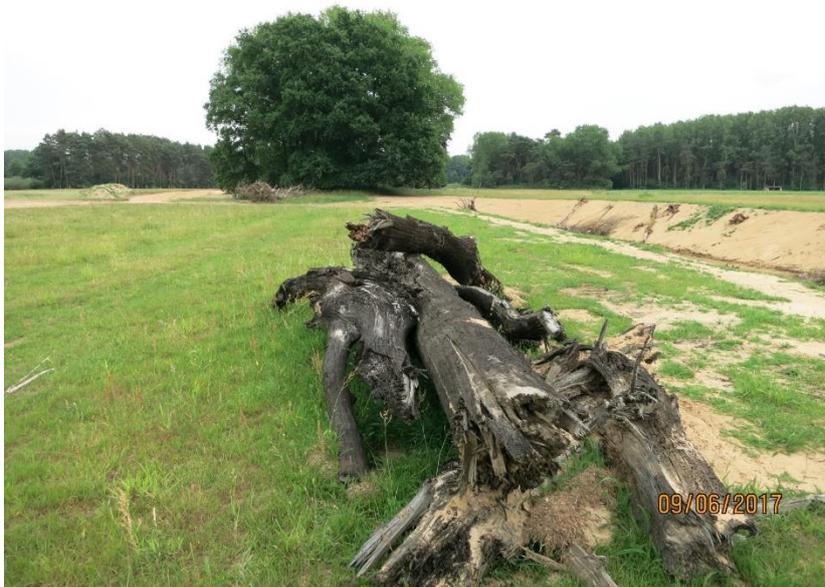
Im Zuge der Anlage der Randsenke im Bereich der sog. BIMA-Fläche wurden in einer Tiefe von etwa 3 m historische Baumstämme angetroffen. Diese wurden durch die Baufirma gesichert und durch den LWL-Archäologie begutachtet. Sie verbleiben als terrestrisches Totholz im Bereich der Randsenke.

Abbildung 21: Historische Baumstämme an Randsenke

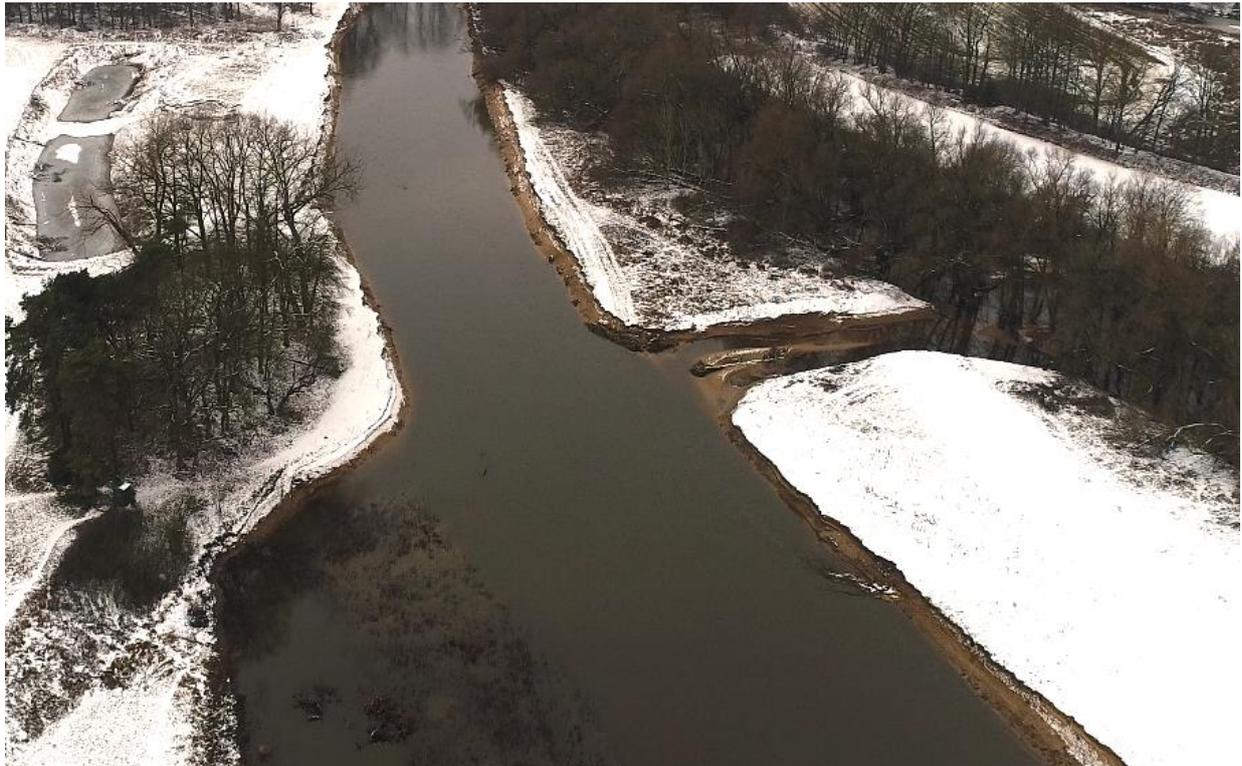
Abbildung 25: Einlauf in die Flutmulde bei Hochwasser (Drohnenflug 1. Februar 2019;
© Bezirksregierung Münster (2019)

Die Funktionalität der Flutmulde wurde während des ersten Hochwasserereignisses nach Fertigstellung Ende Januar/Anfang Februar 2019 belegt. Der Auwald war über viele Wochen mit direktem Anschluss an die Ems geflutet und in den beiden Jahren 2018 und 2019 ist die Metamorphose von zahlreichen Wasserfröschen bis zum Landleben gelungen. (siehe **Abbildung 25**)

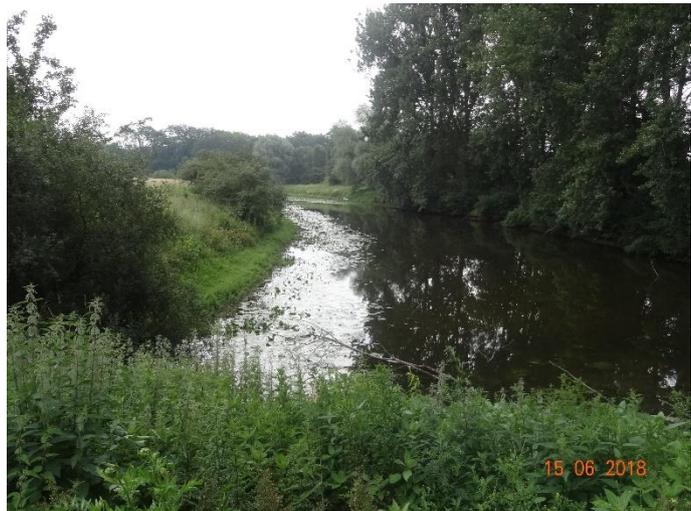
Abbildung 27: Abgetrennter Rest des Altarms

- Im verbliebenen Rest des Altarms hat sich die vor der Baumaßnahme angetroffene Wasserspiegelhöhe auch über die Trockenwetterphasen der Jahre 2018 und 2019 überraschend konstant erhalten. (Abbildung 27)

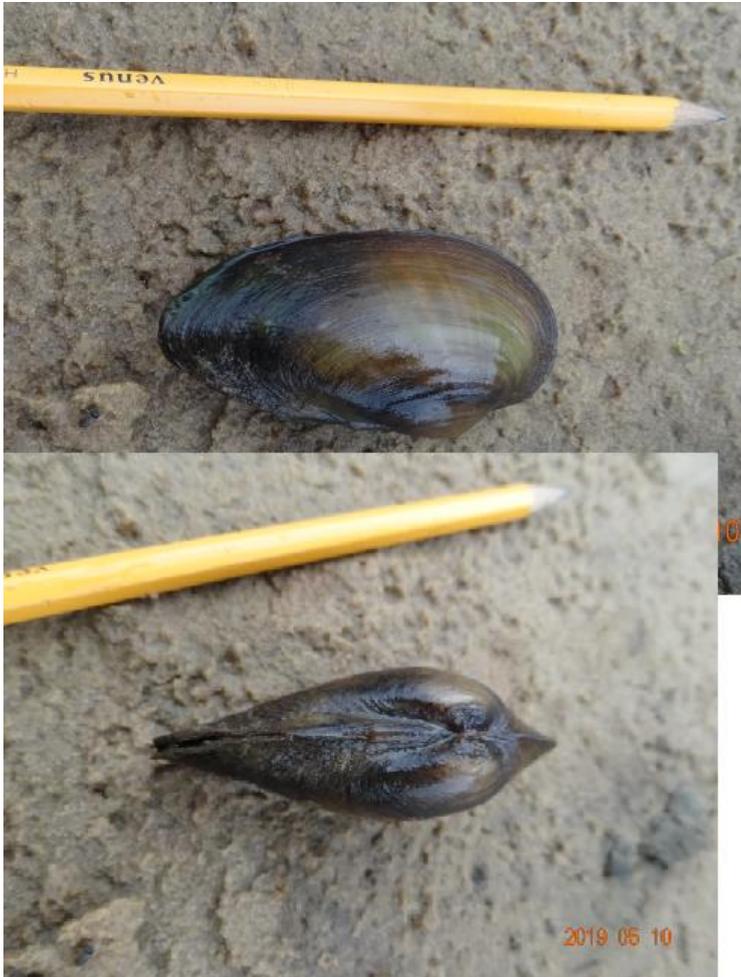
- Dabei haben wir lebenden Exemplare von mehrjährigen *Unio tumidus* gefunden wie auch lebende (Abbildung 30) bzw. frisch abgestorbene Exemplare von Jungmuscheln von der Großen Flussmuschel *Unio tumidus* (Abbildung 31), die in diesem Alter eigentlich eingegraben im Sediment leben, sich aber bei abgeflossenem Hochwasser in trockengefallenden Pools von Nebenrinnen vergeblich an die Oberfläche zu retten versucht haben. (Abbildung 32)

Abbildung 30: Vitales adultes Exemplar der Großen Flussmuschel (*Unio tumidus*)

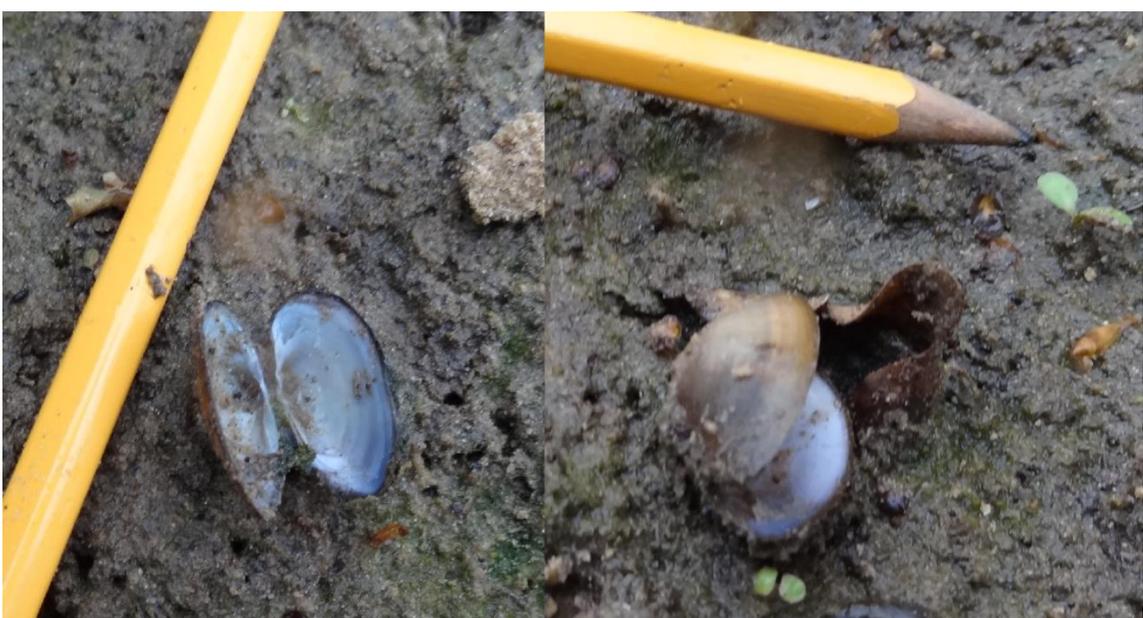
leben, sich aber bei abgeflossenem Hochwasser in trockengefallenden Pools von Nebenrinnen vergeblich an die Oberfläche zu retten versucht haben. (Abbildung 32) Damit ist der **neue Emsverlauf** mit seinen Strukturen **nachweislich Reproduktionsgebiet der Großen Flussmuschel**. Allerdings konnte die FFH-Art *Unio crassus* (Bachmuschel) nicht lebend aufgefunden werden.

Abbildung 31: Zwei Jungmuscheln (*Unio tumidus*) aus ausgetrockneten Gumpen

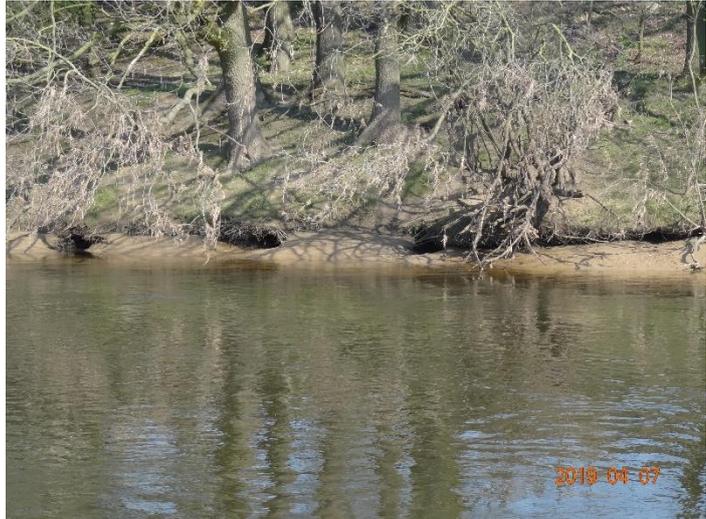
- Auch die Nutria-Bauten aus der ehemaligen Altarmstrecke sind an Ort und Stelle im nun durchflossenen Bereich weiterhin besetzt. Im Jahr 2018 sind mehrere Jungtiere aufgewachsen. Die Spuren der Tiere waren auch 2019 am neu geschaffenen Auengewässer zu erkennen.

Abbildung 34: Besetzte Nutria-Bauten am Innenufer der Ems

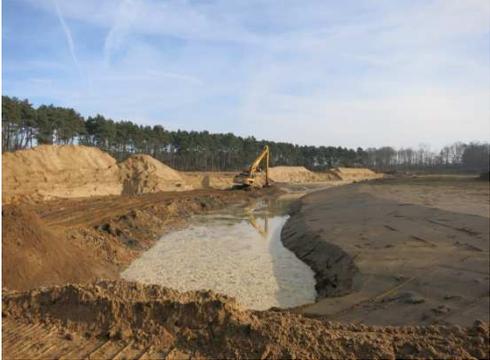
<p>Herstellung der Randsenke und Sekundäraue (Blick von Südwesten)</p>

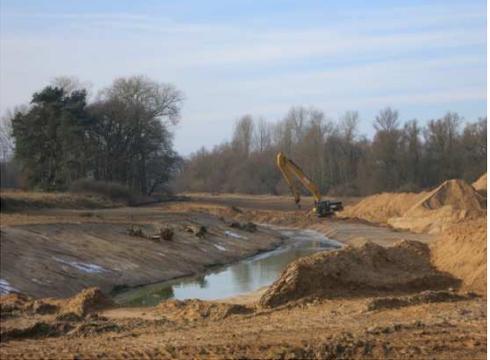
<p>Herstellung der Randsenke und Sekundäraue (Blick von Osten)</p>

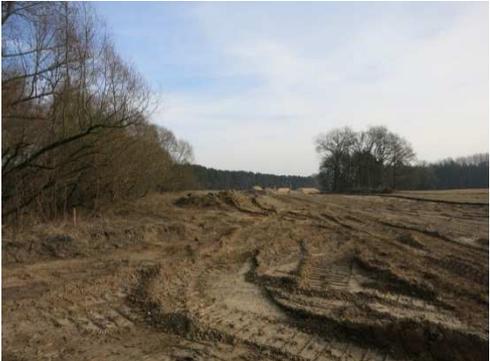
<p>Baufeld im Bereich der zukünftigen Emstrasse entlang des vorhandenen Weichholzauenwaldes (Blick von Südwesten)</p>

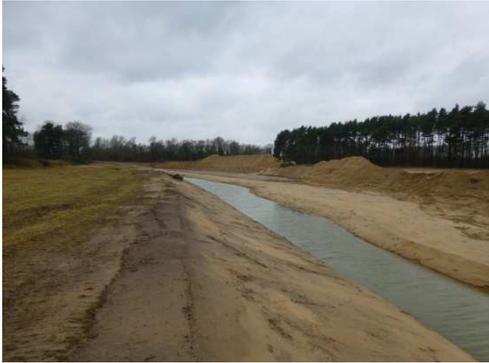
<p>Randsenke mit nördlich anschließender Sekundäraue (Blick von Osten)</p> </div> <div style="width: 50%;">

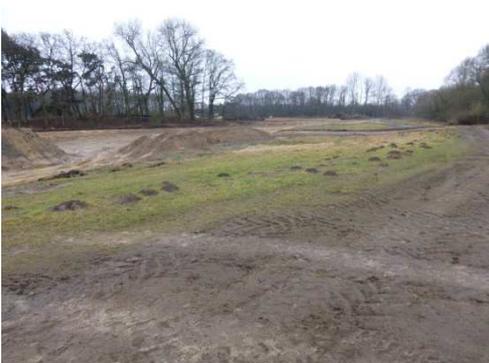
<p>Baufeld im Bereich der zukünftigen Emstrasse (Blick von Nordosten)</p> </div> </div>

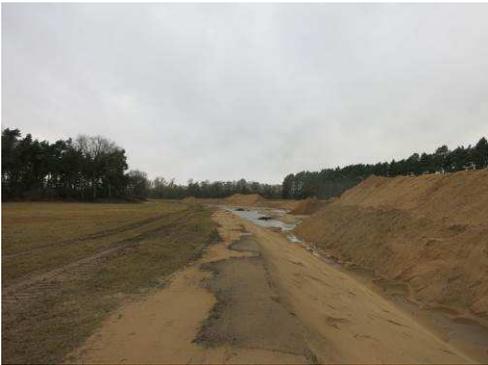
<p>Herstellung der Randsenke und Sekundäraue (Blick von Osten)</p>

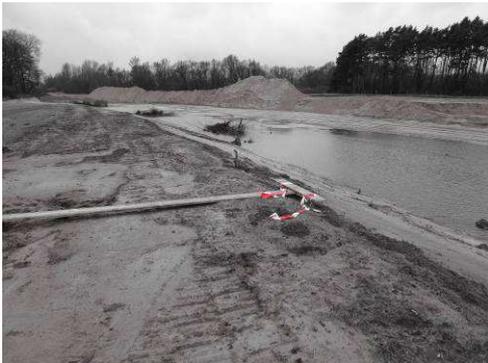
<p>Randsenke mit nördlich anschließender Sekundäraue; gelegte Vogelscheuche im Vordergrund (Blick von Osten)</p>

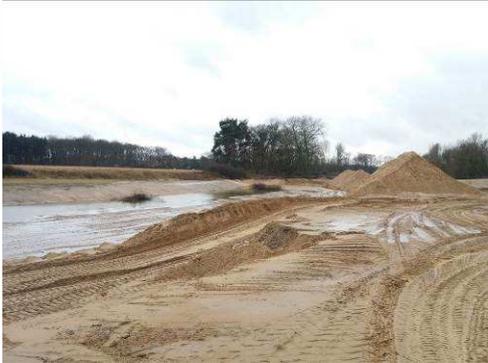
<p>Baufeld im Bereich der zukünftigen Emstrasse, Randsenke mit Totholz und Sekundäraue (Blick von Südosten)</p>

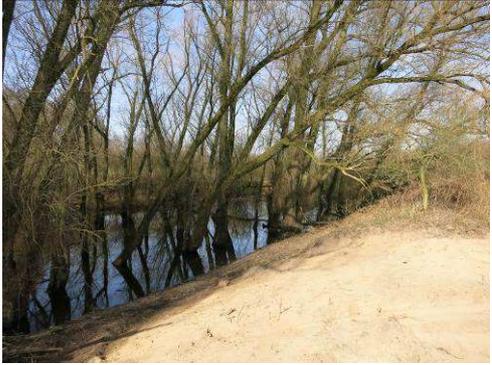
<p>Übergangsbereich der geplanten Flutrinne in den vorhandenen Silberweiden-Auenwald (Blick v. Südwesten)</p>

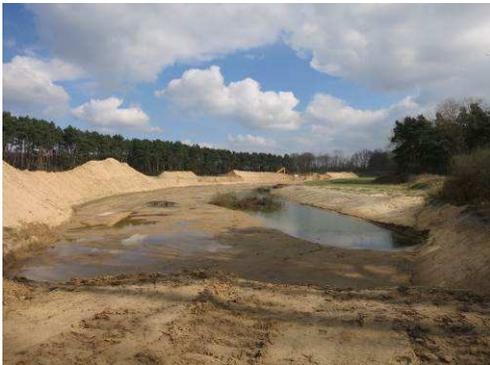
<p>Randsenke mit Totholz und Sekundäraue (Blick von Südwesten)</p>

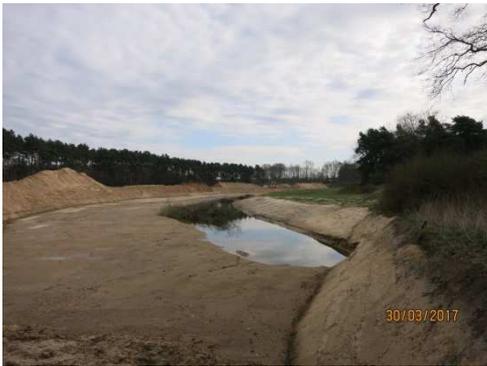
<p>Randsenke mit Totholz und Sekundäraue (Blick von Südwesten)</p>

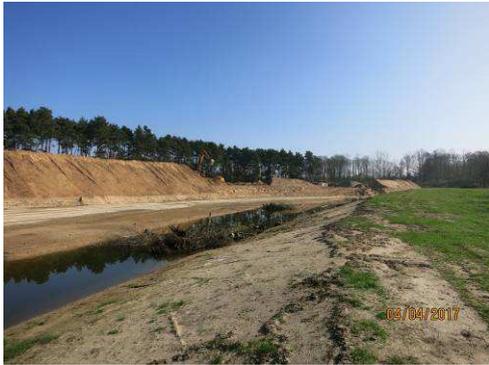
<p>Randsenke/Flutmulde mit Totholz und anschließende Sekundäraue (Blick von Südwesten)</p>

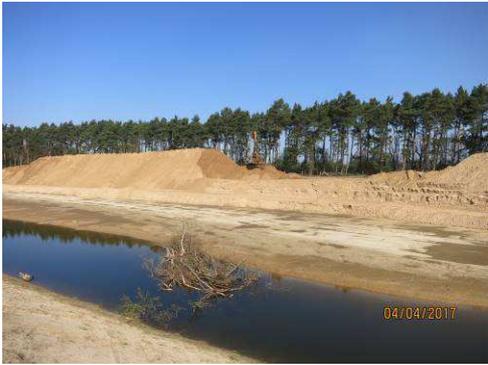
<p>Randsenke/Flutmulde mit Totholz und Sekundäraue, dahinter Bodenzwischenlager (Blick von Südosten)</p>

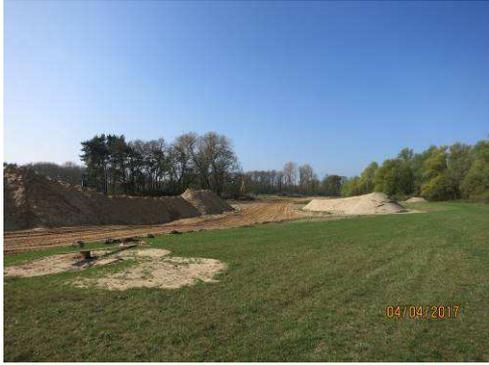
<p>Baufeld im Bereich der zukünftigen Emstrasse zwischen Randsenke und Grünland, im Hintergrund Auenwald (Blick von Nordosten)</p>

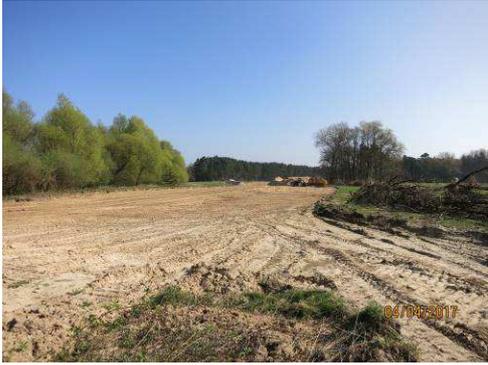
<p>Baufeld im Bereich der zukünftigen Emstrasse, links Auenwald, rechts Totholz für späteren Einbau (Blick von Westen)</p>

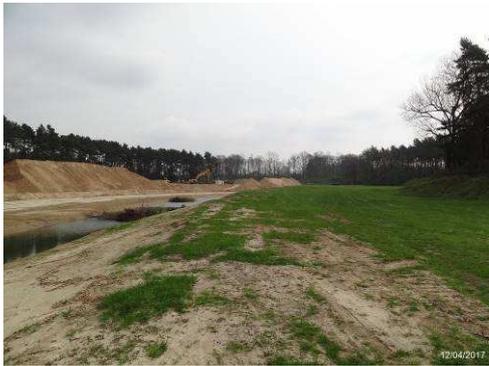
<p>Randsenke/Flutmulde und Sekundäraue; südl. angrenzend Grünlandfläche (Blick von Südwesten)</p> </div> <div style="width: 50%;">

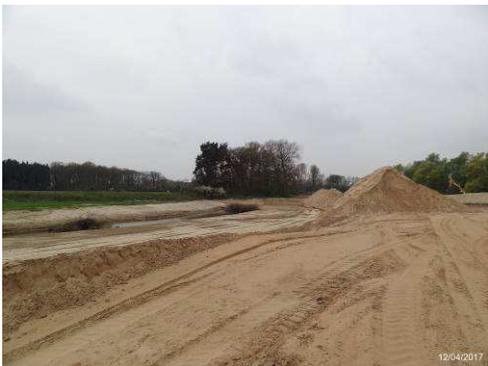
<p>Baufeld im Bereich der zukünftigen Emstrasse; links Sekundäraue mit anschließender Randsenke/Flutmulde; rechts im Hintergrund Auenwald (Blick von Osten)</p> </div> <div style="width: 50%;">

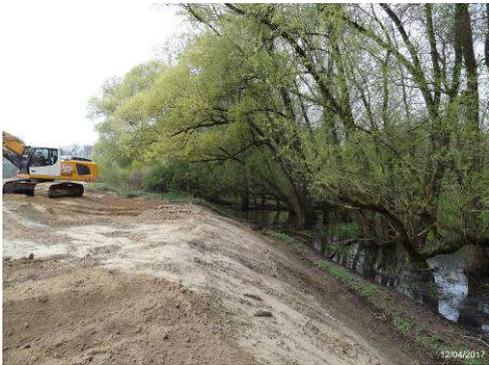
<p>Zukünftiger Durchbruchbereich Flutrinne zu Silberweidenauenwald (Blick von Südosten)</p> </div> <div style="width: 50%;">

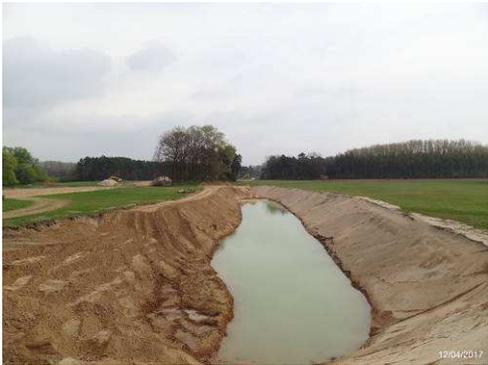
<p>Randsenke im südwestlichen Abschnitt der BIMA-Fläche (Blick von Westen)</p> </div> </div>

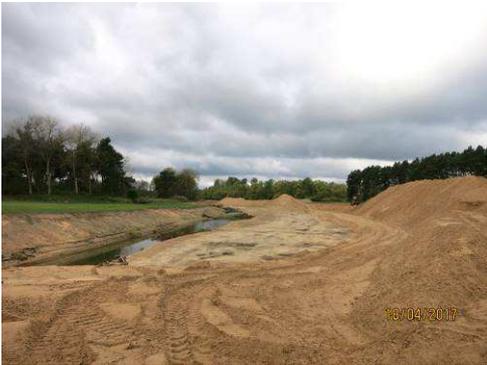
<p>Randsenke/Flutmulde mit Totholz und nördl. anschließender Sekundäraue (Blick von Osten)</p> </div> <div style="width: 50%;">

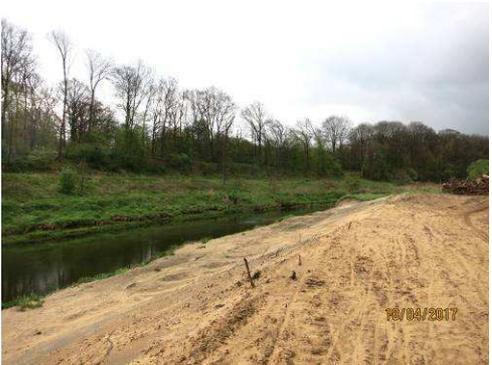
<p>Übergangsbereich vorhandenes in zukünftiges Emsbett (Blick gegen Fließrichtung Ems von Nordwesten)</p> </div> <div style="width: 50%;">

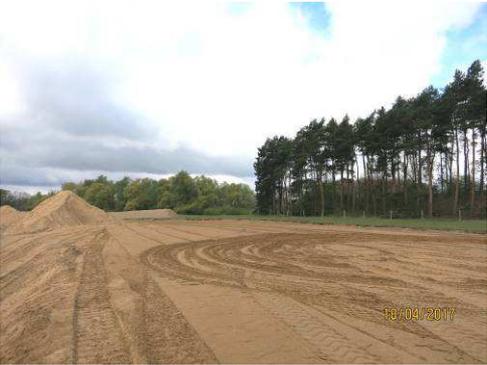
<p>Baufeld im Bereich der zukünftigen Emstrasse; rechts Kiefernwald; im Hintergrund Auenwald (Blick von Osten)</p> </div> <div style="width: 50%;">

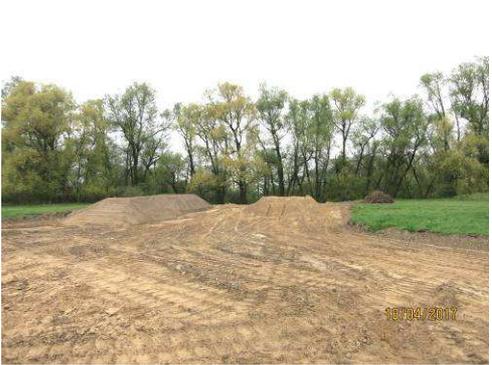
<p>Baufeld im Bereich der zukünftigen Flutrinne vom geplanten Emsbett zum Silberauenwald (Blick von Süden)</p> </div> </div>

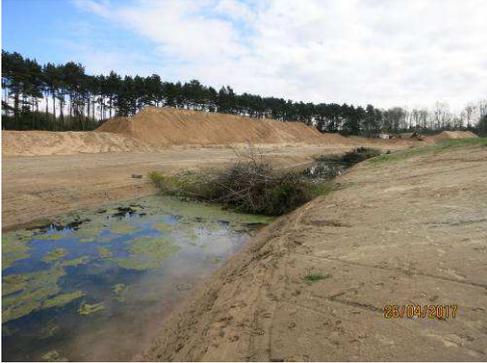
<p>Randsenke/Flutmulde mit Totholz und anschließende Sekundäraue; (Blick von Südwesten)</p>

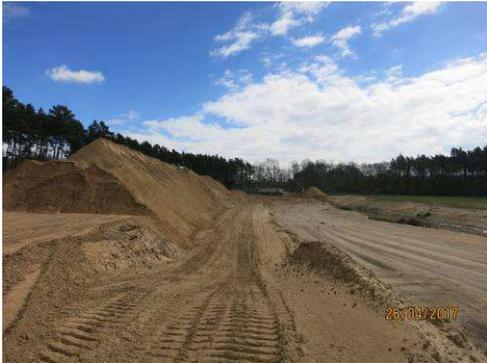
<p>Baufeld geplante Emstrasse mit Sekundäraue und südlich anschließender Randsenke/Flutmulde (Blick von Westen)</p>

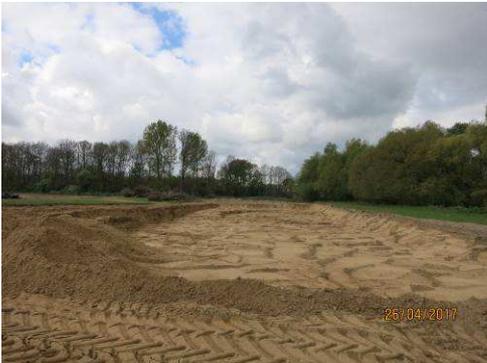
<p>Baufeld im Bereich der zukünftigen Emstrasse, rechts Auenwald (Blick von Nordosten)</p>

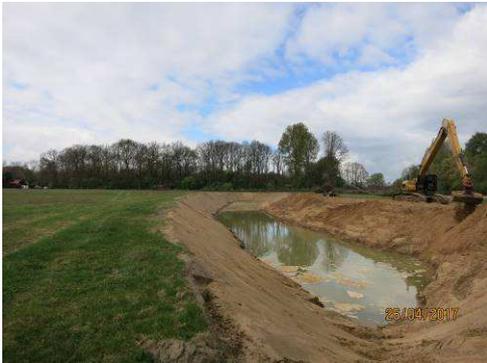
<p>Randsenke im südwestlichen Abschnitt (Blick von Osten)</p>

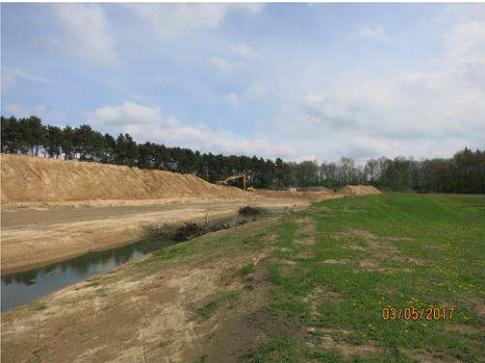
<p>Randsenke/Flutmulde mit Totholz und anschließende Sekundäraue, Bildmitte: Kanada-Gänse (Blick von Südwesten)</p>

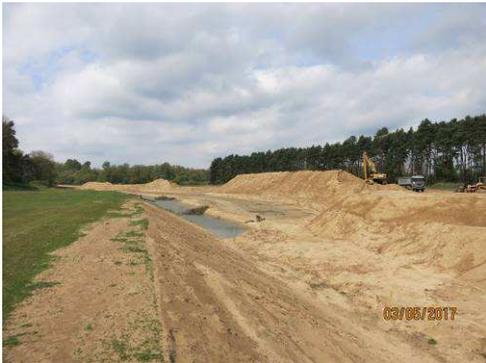
<p>Randsenke/Flutmulde mit Totholz und Sekundäraue, dahinter Bodenzwischenlager (Blick von Osten)</p>

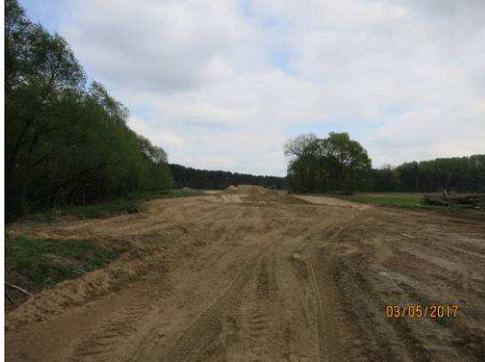
<p>Baufeld im Bereich der zukünftigen Emstrasse, links Auenwald (Blick von Westen)</p>

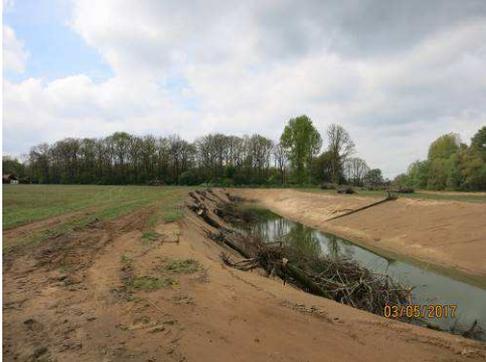
<p>Randsenke im südwestlichen Abschnitt (Blick von Osten)</p>

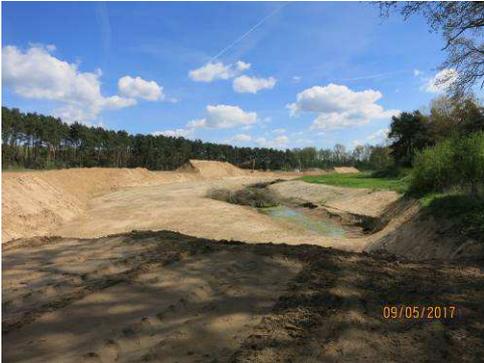
<p>Randsenke/Flutmulde und Sekundäraue; südl. angrenzend Grünlandfläche; nördl. angrenzend Bodenzwischenlager (Blick von Westen)</p>

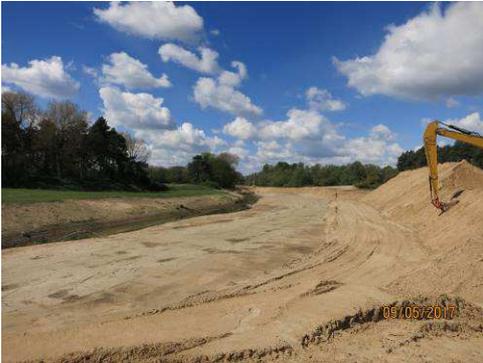
<p>Randsenke/Flutmulde u. Sekundäraue; anschließend Bodenzwischenlager; im Hintergrund Auenwald (Blick von Osten)</p>

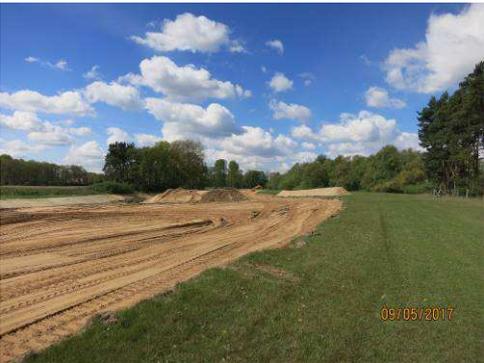
<p>Baufeld im Bereich der zukünftigen Emstrasse; rechts Grünland, im Hintergrund Auenwald (Blick von Osten)</p>

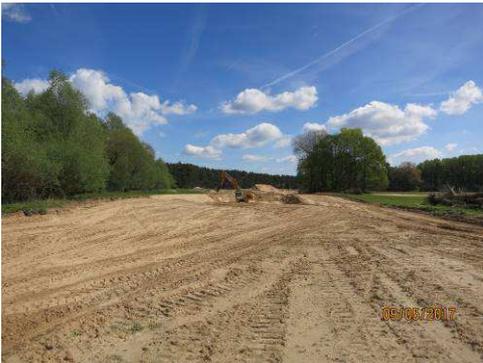
<p>Baufeld im Bereich der zukünftigen Emstrasse; links Auenwald (Blick von Westen)</p>

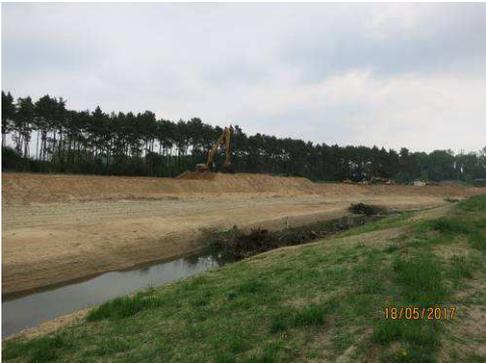
<p>Randsenke/Flutmulde mit Totholz und anschließender Sekundäraue (Blick von Südwesten)</p>

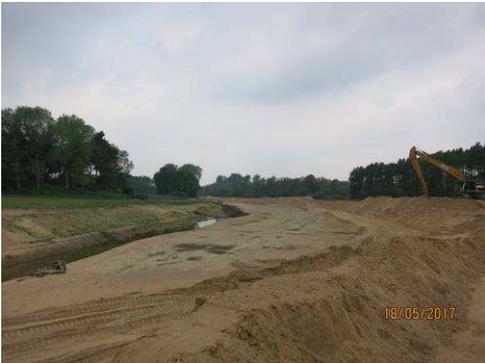
<p>Randsenke/Flutmulde u. Sekundäraue; anschließend Bodenzwischenlager; (Blick von Osten)</p>

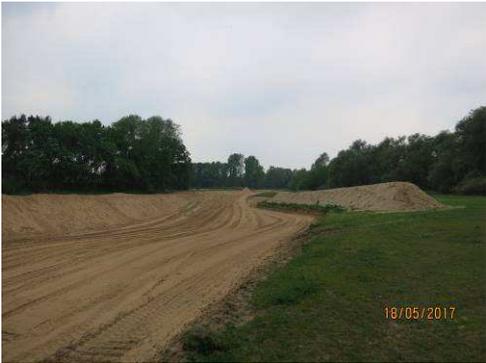
<p>Baufeld im Bereich der zukünftigen Emstrasse; rechts Auenwald; (Blick von Osten)</p>

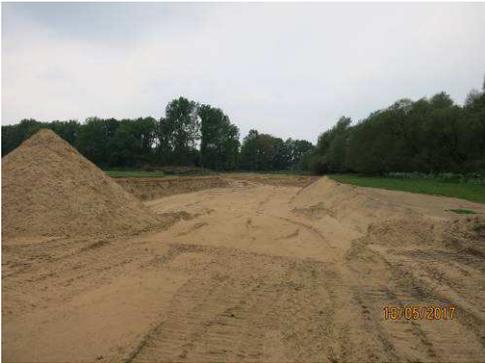
<p>Baufeld im Bereich der zukünftigen Emstrasse; rechts Auenwald (Blick von Osten)</p>

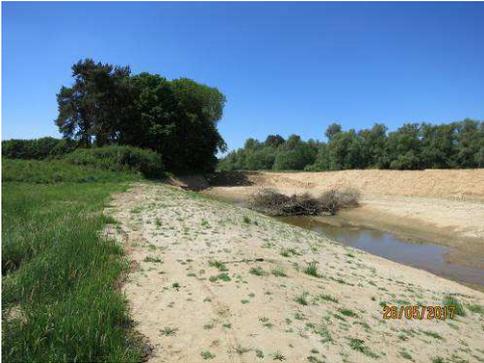
<p>Randsenke/Flutmulde mit Totholz und anschließende Sekundäraue; (Blick von Südosten)</p>

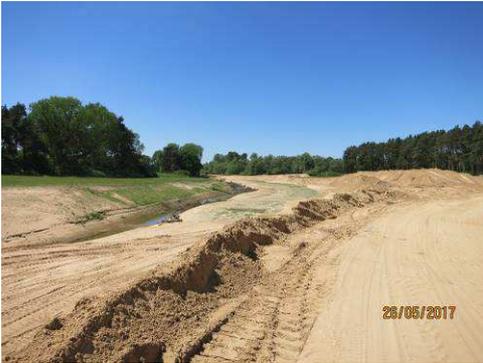
<p>Randsenke/Flutmulde mit Totholz und anschließende Sekundäraue (Blick von Osten)</p>

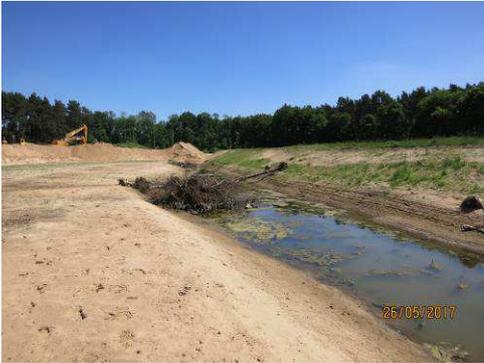
<p>Randsenke/Flutmulde mit Totholz; Abschnitt mit Teichfröschen (Blick von Nordosten)</p>

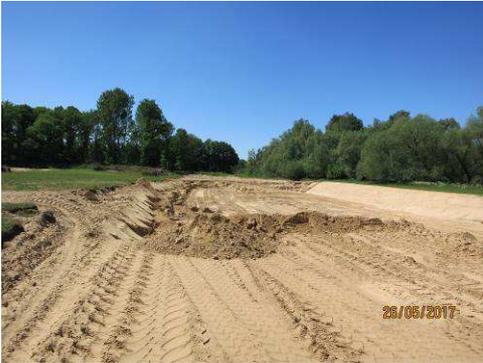
<p>Baufeld im Bereich der zukünftigen Emstrasse; rechts Auenwald (Blick von Osten)</p>

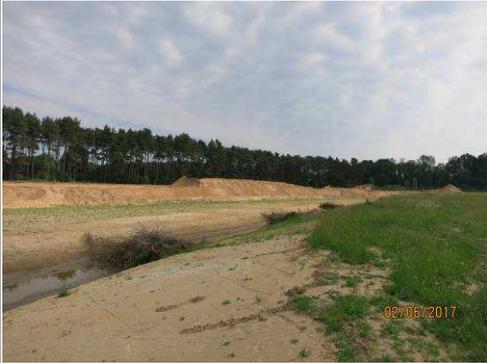
<p>Randsenke/Flutmulde mit Totholz und anschließende Sekundäraue, dahinter Bodenzwischenlager (Blick von Südwesten)</p>

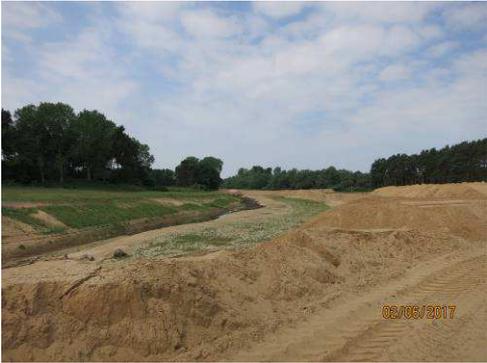
<p>Randsenke/Flutmulde mit Totholz und anschließende Sekundäraue, dahinter - Bodenzwischenlager (Blick von Osten)</p>

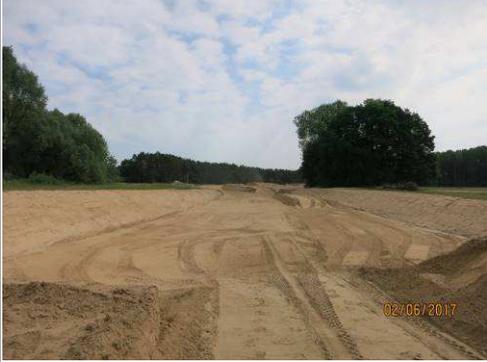
<p>Baufeld im Bereich der zukünftigen Emstrasse, links Auenwald (Blick von Westen)</p>
