Ems-Auen-Schutzkonzept (EASK)

Reaktivierung Emsaltarm Hembergen

km 122,900 bis km 123,900

Zusammenfassender Bericht zur ökologischen Baubegleitung

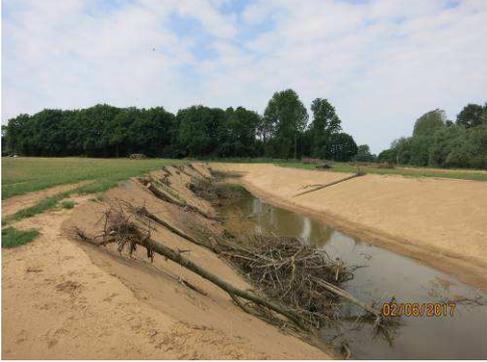
<p>fertig gestellte Randsenke im südwestlichen Abschnitt (Blick von Osten)</p>

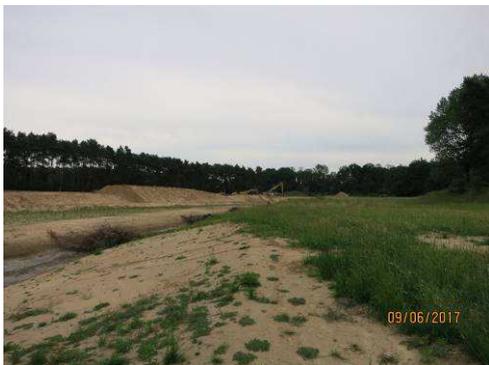
<p>Randsenke/Flutmulde und Sekundäraue; süd. angrenzend Grünlandfläche; nördl. angrenzend Bodenzwischenlager (Blick von Südwesten)</p>

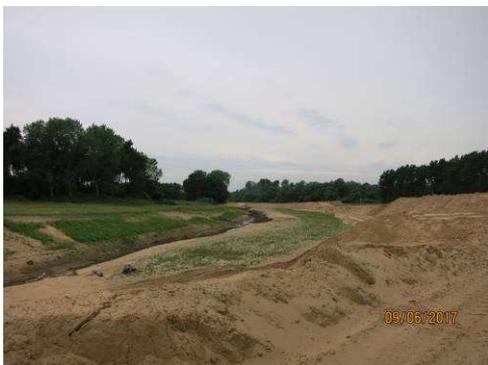
<p>Randsenke/Flutmulde u. Sekundäraue; anschließend Bodenzwischenlager; im Hintergrund Auenwald (Blick von Osten)</p>

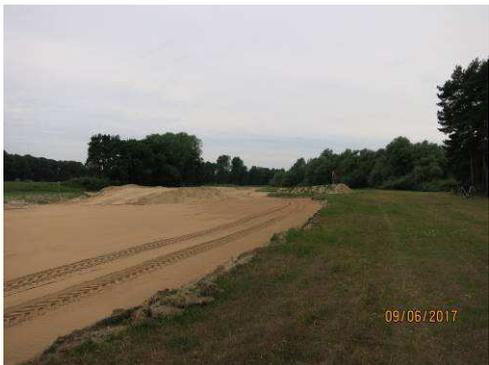
<p>Baufeld im Bereich der zukünftigen Emstrasse; rechts Grünland, im Hintergrund Auenwald (Blick von Osten)</p>

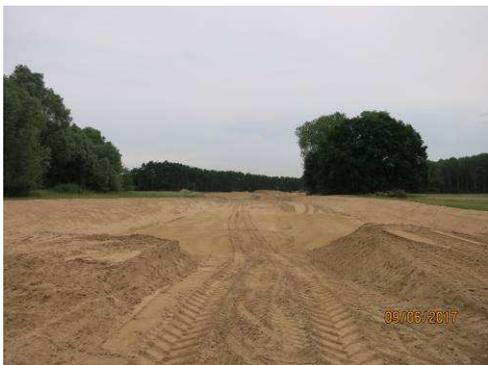
<p>Baufeld im Bereich der zukünftigen Emstrasse; links Auenwald (Blick von Westen)</p>

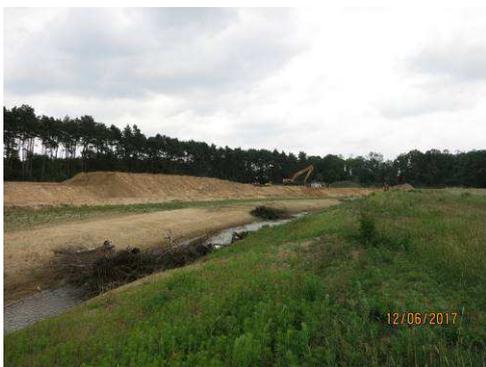
<p>Randsenke/Flutmulde mit Totholz und anschließender Sekundäraue (Blick von Südwesten)</p>

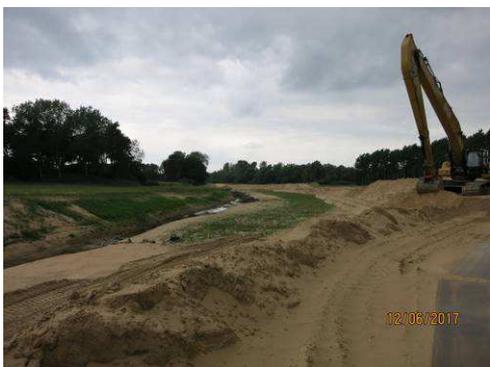
<p>Randsenke/Flutmulde u. Sekundäraue; anschließend Bodenzwischenlager; (Blick von Osten)</p>

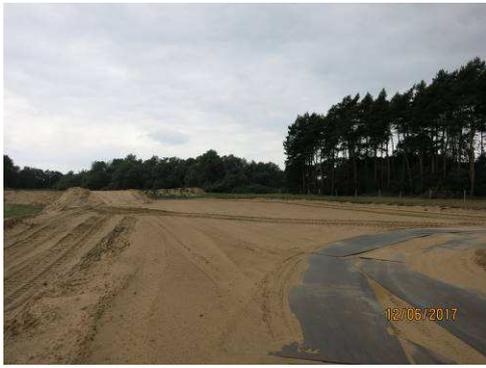
<p>Baufeld im Bereich der zukünftigen Emstrasse; im Hintergrund Auenwald; (Blick von Osten)</p>

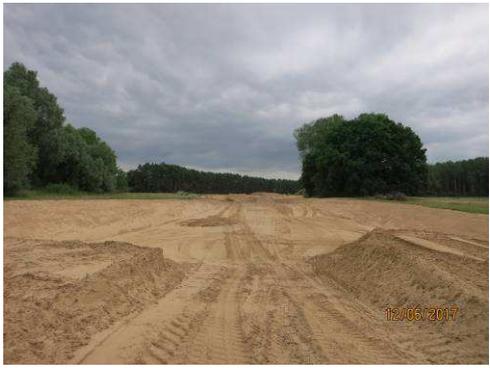
<p>Baufeld im Bereich der zukünftigen Emstrasse; links Auenwald (Blick von Westen)</p>

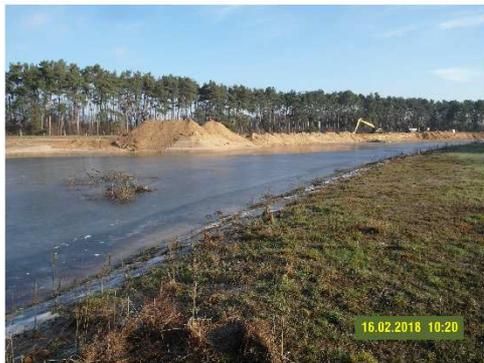
<p>Randsenke und Sekundäraue nach HW geflutet und vereist, dahinter Bodenzwischenlager (Blick von Südwesten)</p>

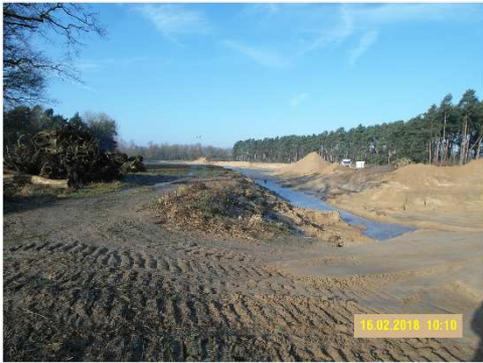
<p>Stubbenlager und Randsenke mit als Bodenlager genutzter Sekundäraue (Blick von Osten)</p>

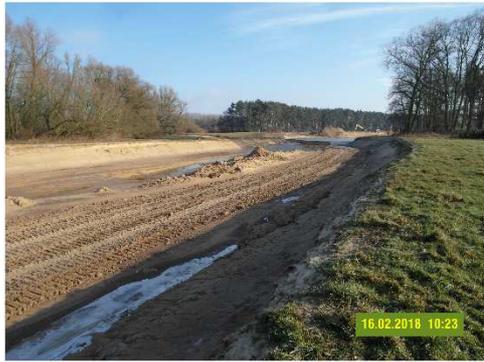
<p>Baufeld im Bereich der zukünftigen Emstrasse, links Auenwald (Blick von Westen)</p>

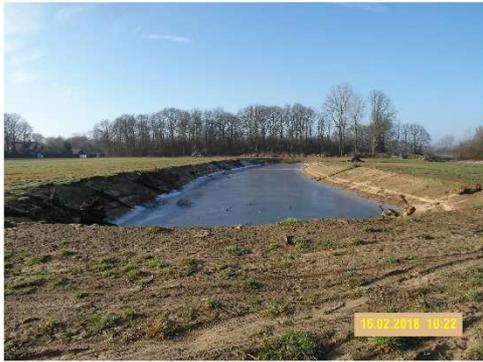
<p>fertig gestellte Randsenke im südwestlichen Abschnitt, durch Hochwasser geflutet (Blick von Osten)</p>

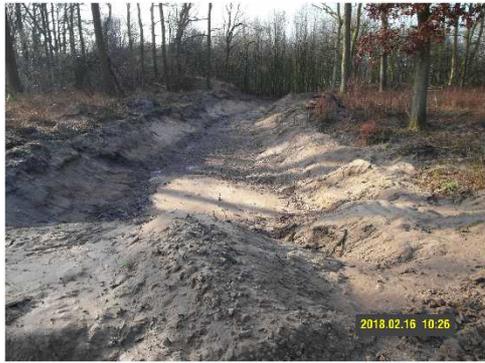
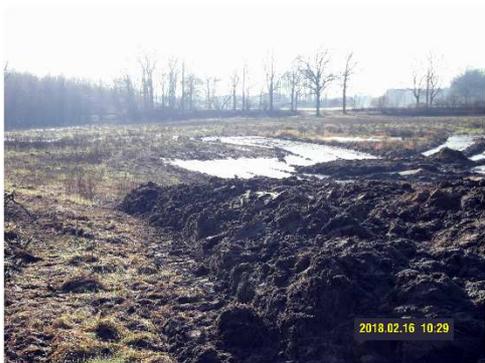
HW-Rinne Umfeld des Auengewässers bis zur Baustraße fertiggestellt. (Blick von Norden)	Auengewässer (ehem. Acker) zw. BIMA-Fläche und „Löbke-Rinne“ (Blick von Norden)

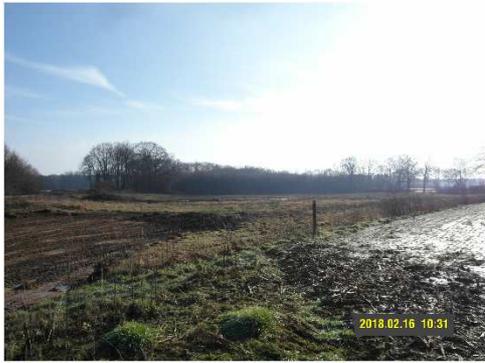
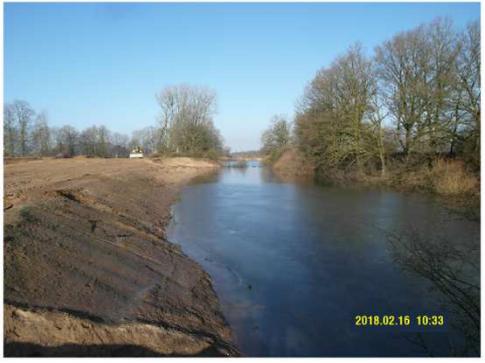
Oberboden des Auengewässers an der Baustraße abgeschoben. Keine Vogel- oder Amphiben-Aktivität.	Baufeld bis „Löbke-Rinne“ geräumt. Keine Vögel- oder Amphiben-Aktivität im Baufeld und an den Flutmulden

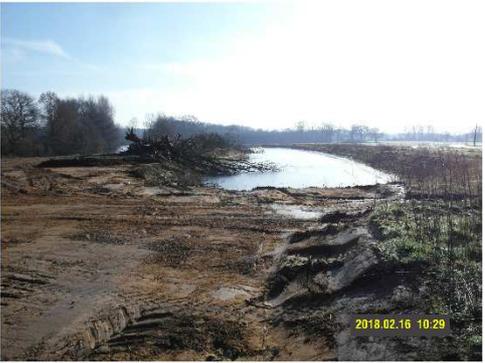
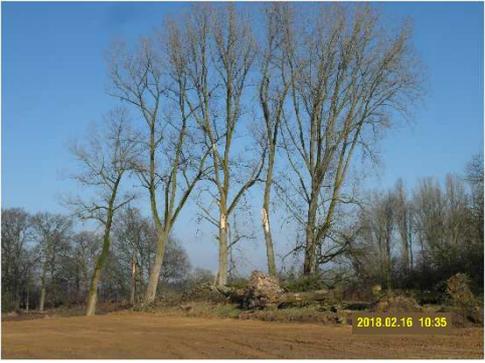
Flutmulde vor der „Löbke-Rinne“ mit Totholz und Steckholz (rechts) wieder über Wasserspiegel. (Blick von Nordwest)	An der Pappelreihe an der „Löbke-Rinne“: Kleiber, Blau- und Kohlmeisen, Goldammer im benachbarten Ufergebüsch und Totholz

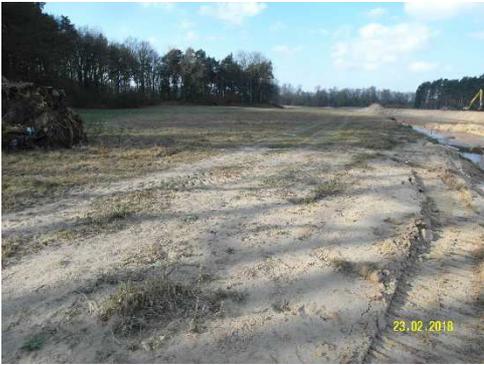
<p>Randsenke und südl. angrenzend Grünlandfläche; (Blick von Osten); Ohne jegliche Vogelbeobachtung</p>

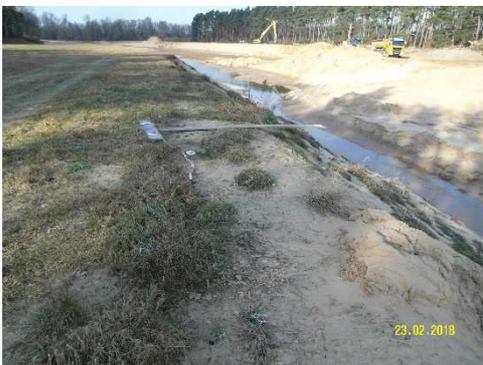
<p>Bodenzwischenlager und Baufeld im Bereich der zukünftigen Emstrasse; links Grünland ohne Bautätigkeit. (Blick von Südosten)</p>

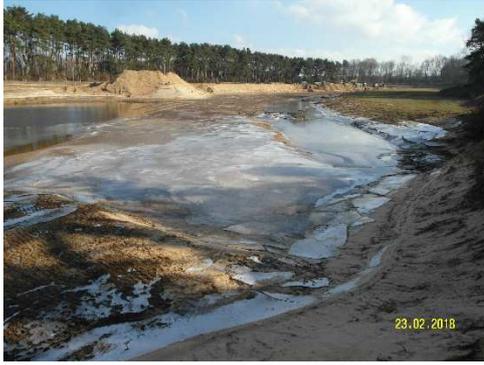
<p>Randsenke und Sekundäraue bei ablaufendem Hochwasser; Im Hintergrund rechts Grünlandbereich des BIMA-Abschnitts (Blick von Westen)</p>

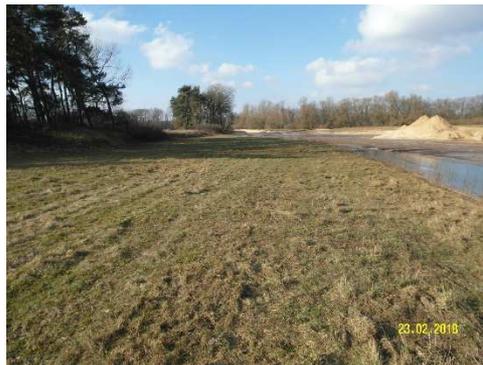
<p>Grünlandbereich des BIMA-Abschnitts; Im Hintergrund Überfahrt vor dem Auenwald vom Bodenzwischenlager zur „Löbke-Rinne“ (Blick von Osten)</p>

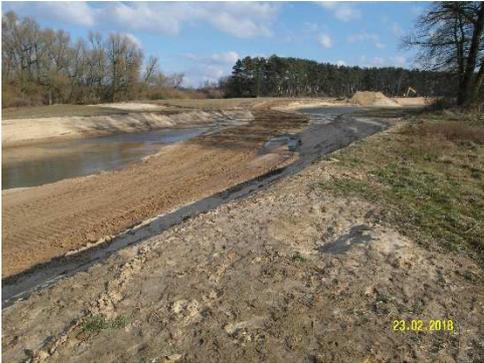
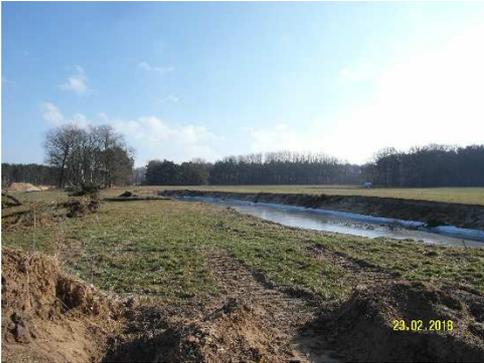
Baustraße durch künftiges Emsbett; anschließend Bodenzwischenlager; links Auenwald (Blick von Südwesten)	Keine Bautätigkeit auf BIMA-Fläche; dennoch keinerlei Beobachtung von Vögeln (Blick von Westen über die Randsenke)

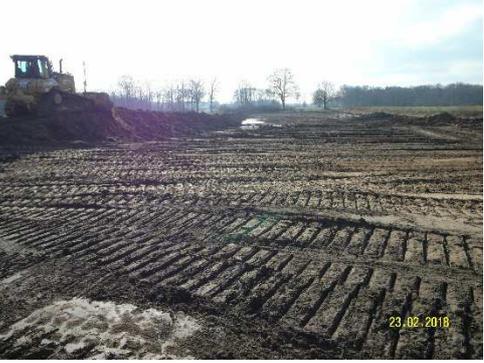
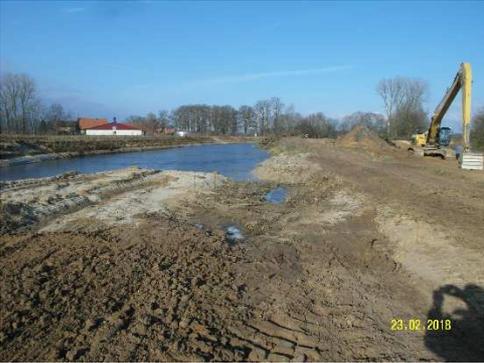
Neue Oberbodenmiere am künftigen Auengewässer. Nach Abzug der Raupe Raben und Bachstelzen auf Futtersuche auf der frisch abgeschobenen Fläche (Blick von Norden)	Arbeiten im Baufeld bis „Löbke-Rinne“ zwischen Flutrinne und Ems-Altarm. Zaunkönig auf dem Durchzug in Baum- stubben, sonst keine Vogelbeobach- tungen

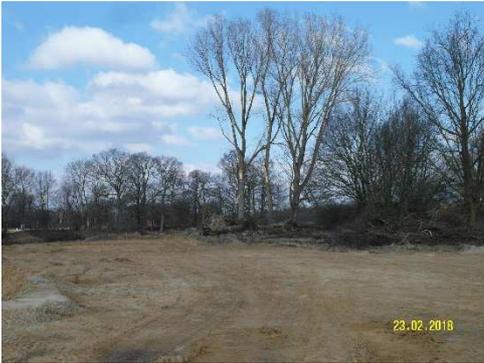
Bild Links: Zwei bereits gefällte Pappeln an der „Löbke-Rinne“. Beobachtung von mehreren Kleibern, Kohlmeisen, Goldammer und Buchfink in den ver- bliebenen Pappeln (Blick von Südwesten)

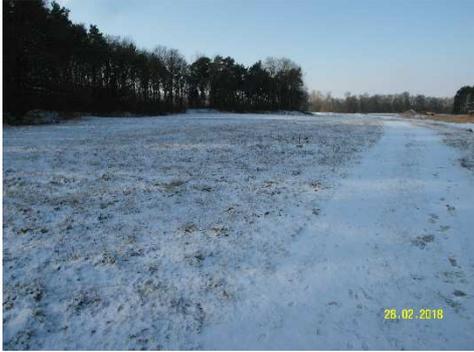
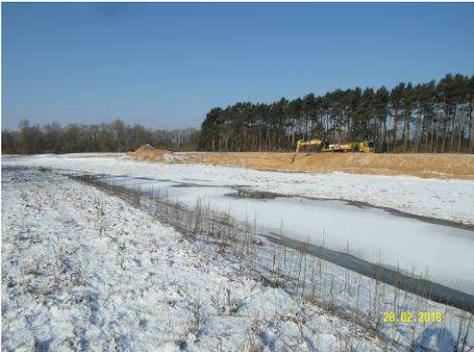
<p>Beginn des BIMA-Abschnitts von Osten. Ohne jegliche Vogelbeobachtung, im angrenzenden Wald wird Holz durch Dritte gemacht.</p>	<p>Randsenke und Bodenlager dahinter. Intensive Ladebewegungen; (Blick von Südosten);</p>

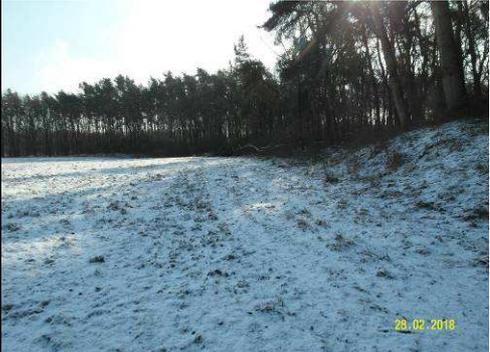
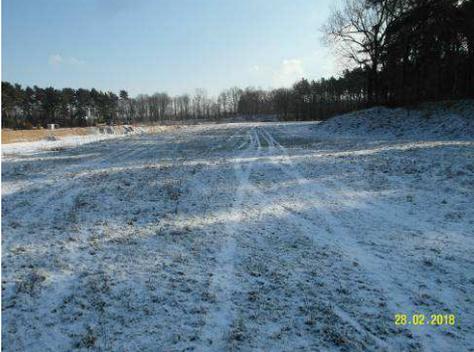
<p>28.02.2018</p>	
	<p>Östlicher BIMA-Abschnitt mit Fällarbeiten im angrenzenden Forst durch Dritte; keine Baustellen-Bewegungen auf der Fläche (Blick von Nordwest)</p>	<p>Westlicher Grünlandbereich des BIMA-Abschnitts; Im Hintergrund Bodenzwischenlager. (Blick von Westen)</p>

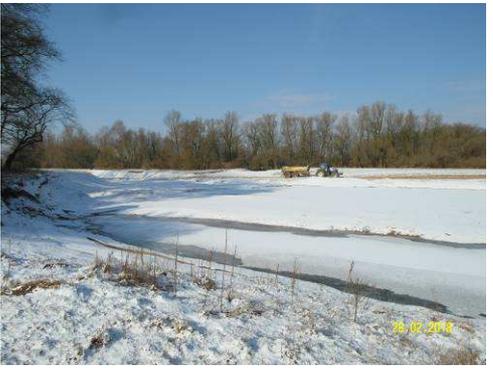
<p>Unberührte Randsenke, dahinter Baustraße durch künftiges Emsbett vor dem Auwald. (Blick von Osten)</p>

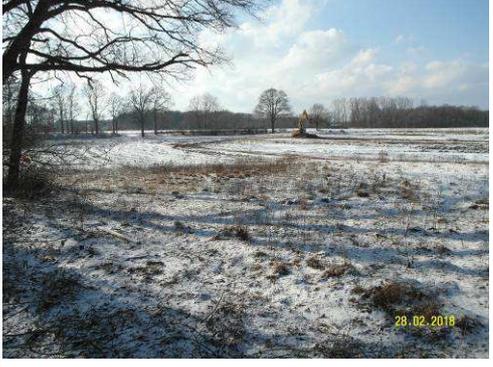
<p>Oberbodenmiete am künftigen Auengewässer weitgehend abgetragen (Blick von Norden)</p>

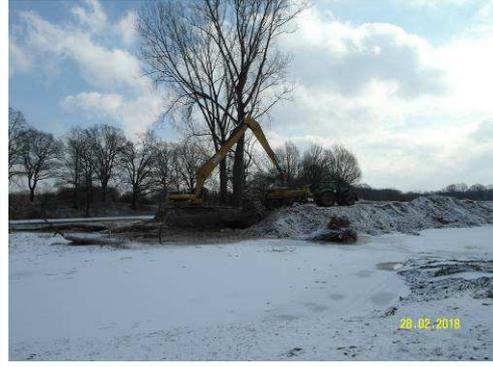
<p>Von der „Löbke-Rinne“ Richtung BIMA-Fläche: intensive Bodenarbeiten und Transporte nach Osten zur Anlage der Flutmulden.</p>

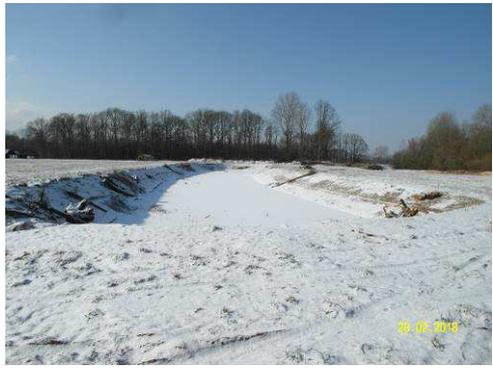
<p>Westlicher BIMA-Abschnitt mit Randsenke ohne Spuren von Bautätigkeit. Benachbarte Baustraße intensiv befahren. Keinerlei Vogelbeobachtungen.</p>

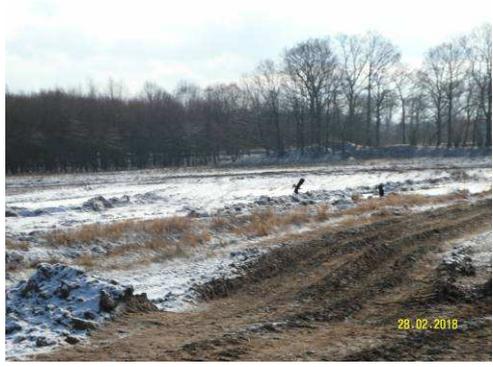
<p>Ca. 8 Kiebitze auf Nahrungssuche bei laufenden Arbeiten an der Mutterbodenmiete am künftigen Auengewässer.</p>

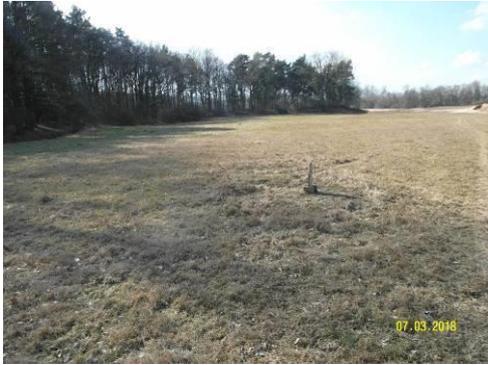
<p>Südliche BIMA-Fläche ohne Baustellen-tätigkeit; ohne jegliche Vogelbeobachtung. (Blick von Osten)</p>

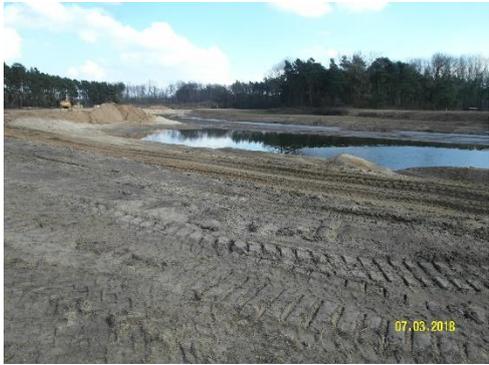
<p>Östlicher BIMA-Abschnitt von Westen mit der künftigen Sekundäraue und Randsenke</p>

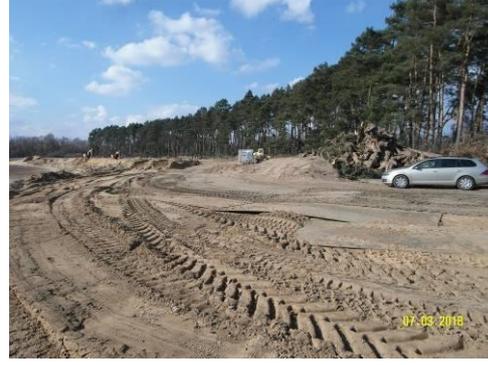
<p>Bodenzwischenlager auf dem geplanten Emsverlauf im nördlichen BIMA-Abschnitt (Blick von Osten)</p>

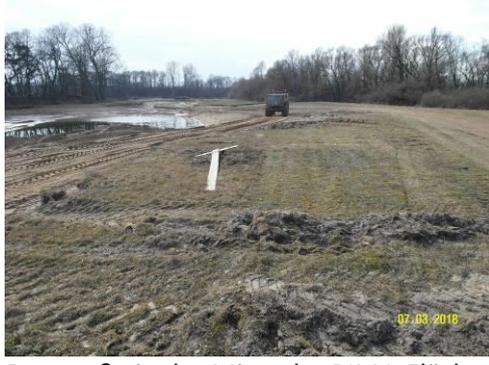
<p>Baustraße in der Mitte der BIMA-Fläche im Norden mit Vogelscheuche im Vordergrund und Auwald im Hintergrund. (Blick von Osten)</p>

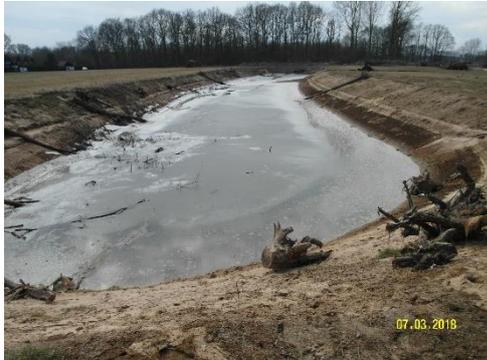
<p>Flutmulde im östlichen Teil des BIMA-Abschnitts. Ohne Störungen, aber keine Vögel oder Amphibien (Blick von Westen)</p>

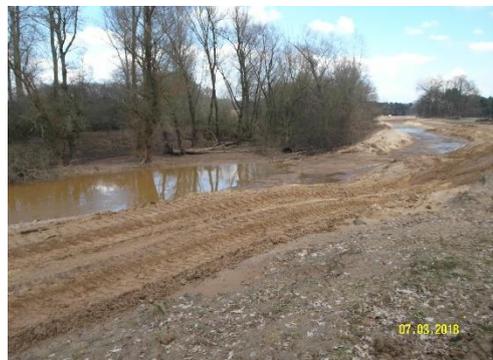
<p>Baustraße durch das künftige Emsbett mit Blick von Südwesten in den gefluteten Altarm.</p>

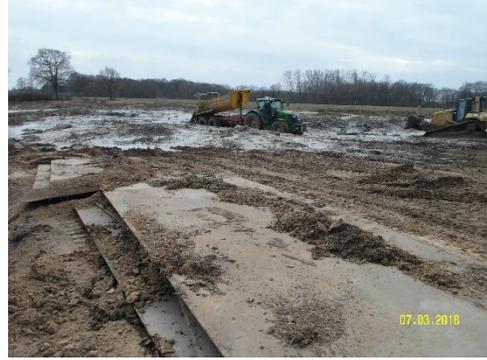
<p>Auftrag von tonigem Bodem im Bereich des künftigen Auengewässers. Keine Vogelbeobachtungen (Blick von Norden)</p>

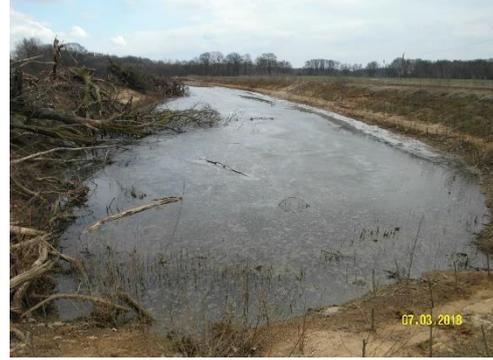
<p>Flutmulde östlich der „Löbke-Rinne“; im ganzen Abschnitt wie auch in den gelagerten Stubben keine Vogelaktivitäten bei intensiver Bautätigkeit</p>
<p>„Löbke-Rinne“</p>

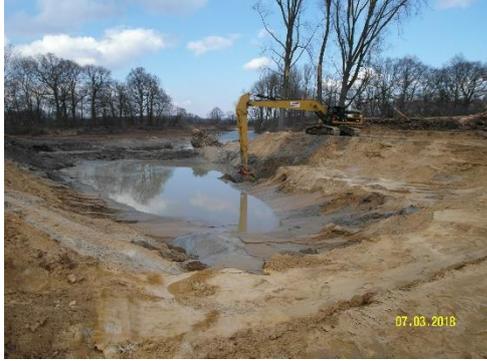
<p>Aushub an der „Löbke-Rinne“. Trotz intensiver Bautätigkeit Buchfink und Kohlmeisen im Gebüsch am Altarmufer und in den drei verbliebenen Pappeln.</p>

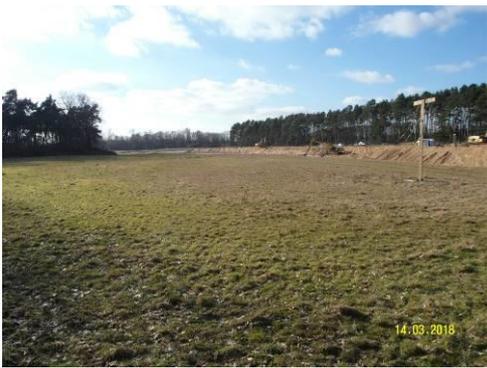
<p>Südwestlicher BIMA-Abschnitt derzeit ohne Bautätigkeit mit Vergrämuungsmaßnahme und ohne jegliche Tierbeobachtung (Blick von Westen)</p>

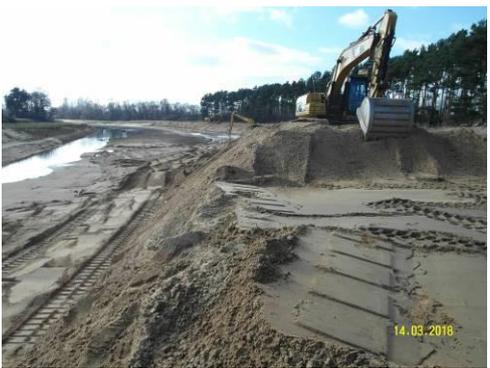
<p>Randsenke und Sekundäraue mit Ausubarbeiten für das Ems-Profil im BIMA-Abschnitt (Blick von Westen)</p>

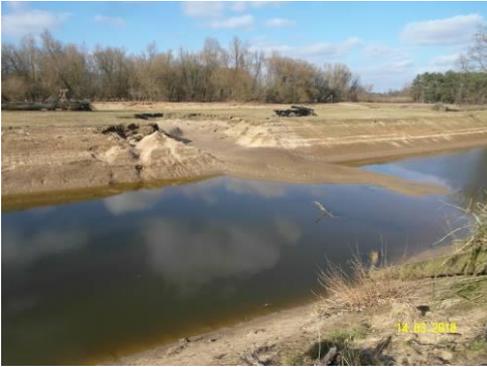
<p>Auengewässer im südwestlichen Teil des BIMA-Abschnitts; Eigenentwicklung der Uferlinie durch das Winterhochwasser; Auwald im Hintergrund. (Blick von Süden)</p>

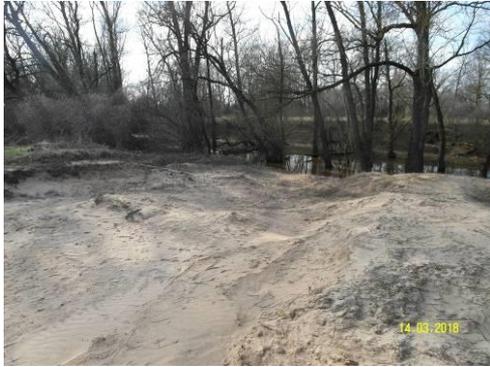
<p>Scharte vom künftigen Emsufer zum derzeit noch gefluteten Auenwald im Nordwestlichen Teil des BIMA-Abschnitts; Blesshühner und Stockenten im Auwald. (Blick von Süden)</p>

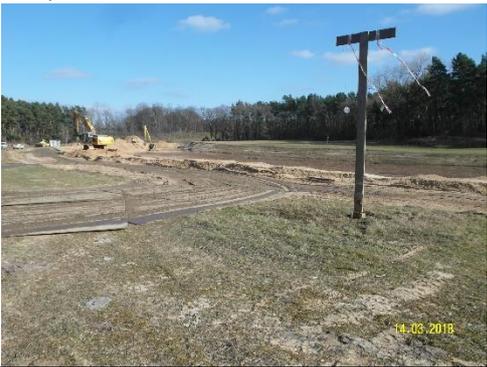
<p>Bild links: Blick aus dem Nordwesten des BIMA-Abschnitts über Baustraße in künftiger Emsachse, die fertiggestellte Sekundäraue und Randsenke auf den Südosten des BIMA-Abschnitts; Ohne Vogelbeobachtungen.</p>

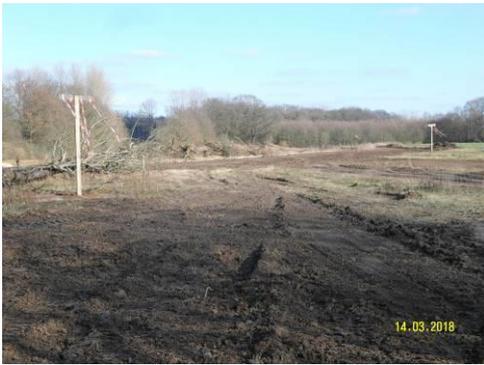
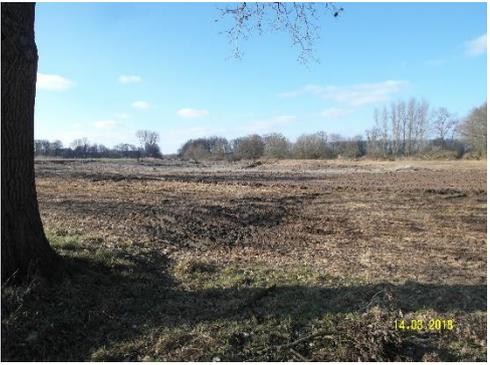
<p>Vergrämungsmaßnahmen über die ganze Länge der momentan gering frequentierten Baustraße von der BIMA-Fläche bis zur „Löbke-Rinne“; keine Aktivität von Vögeln (Blick von Südosten)</p>	<p>Bereich des künftigen Auengewässers nach Abtrag des Oberbodens und aufbringen tonigen Bodens ohne weitere Bautätigkeit aber auch ohne Beobachtung von Vögeln. (Blick von der Straße ‚Im Bail‘ aus Südwesten)</p>

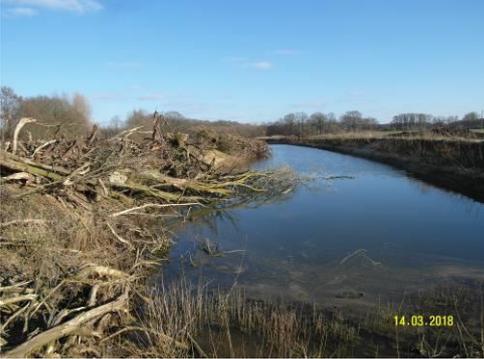
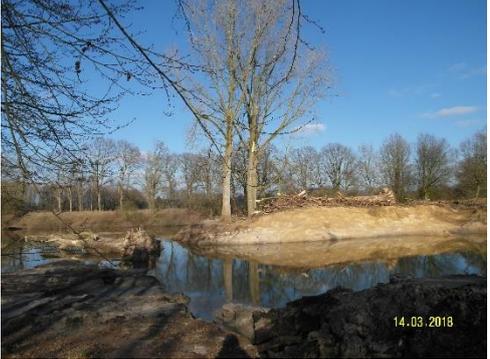
<p>Flutmulde vor der „Löbke-Rinne“. Ein Paar Stockenten auf dem Gewässer, keine Kleinvögel in den gelagerten Stubben. (Blick von Westen)</p>	<p>„Löbke-Rinne“ ohne Bautätigkeit. Beobachtung eines größeren Trupps von Blässhühnern und Reiherenten westlichen der Löbkerinne auf dem Altarm, nicht aber im begutachteten Abschnitt bis einschließlich Löbkerinne. (Blick von Süden)</p>

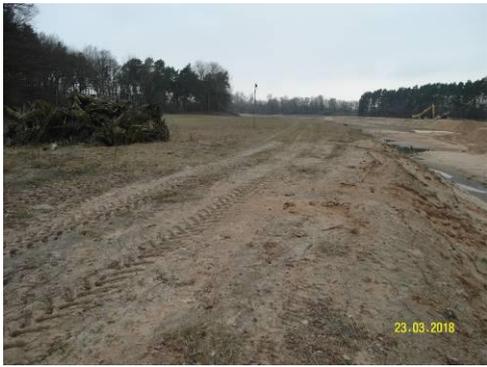
<p>Südliche „BIMA-Fläche“ und Stubbenlager ohne Vogelbeobachtung. Möglicherweise Dachs-Trittsiegel (Blick von Osten)</p>

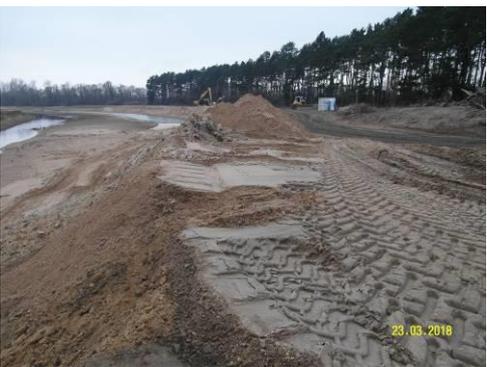
<p>Nördliche „BIMA-Fläche“ und Sekundäraue mit inzwischen ruhender Baustelle ohne Befund. (Blick von Osten)</p>

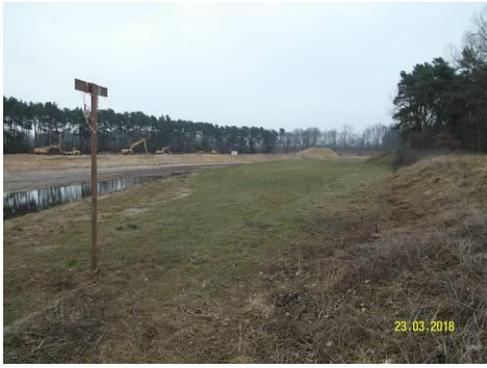
<p>Blick auf die Südöstliche „BIMA-Fläche“ mit Vogelscheuche und ohne Vogelbeobachtung (Blick von Westen). Im rechts dem Fotostandort benachbarten Feldgehölz Buchfink und verschiedene Meisen.</p>

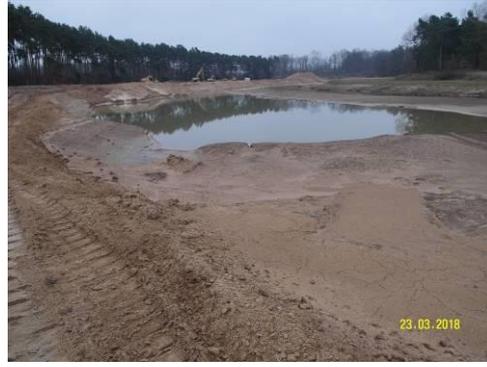
<p>Baufeld des künftigen Ems-Profiles auf der nördlichen „BIMA-Fläche“ mit fertig gestellter Sekundäraue und Randsenke ohne Befund (Blick von West). Für Bodentransport ist ein Wendehammer am Westende des Kiefernstreifens eingerichtet</p>

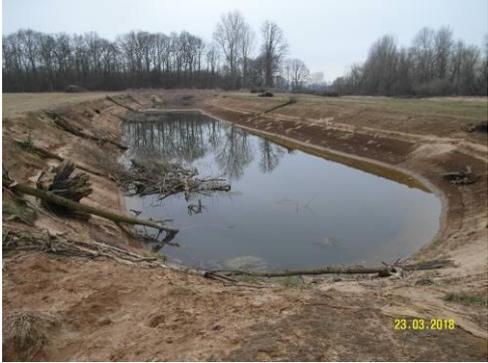
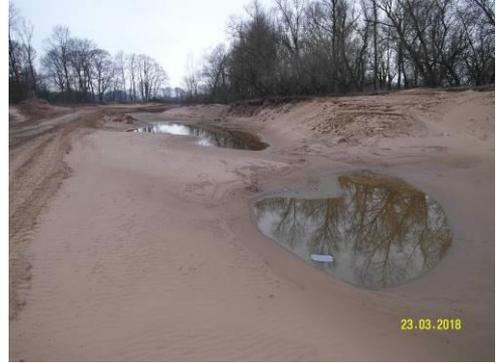
<p>Auengewässer in der südwestlichen „BIMA-Fläche“ ohne Vogelbeobachtung. Auch keine Vögel in Stubben und Totholz. (Blick von Osten)</p>	<p>Resttümpel im Ems-Verlauf nach Spuren durch Graureiher leergefischt. Rechts angrenzend der Auwald. (Blick von Osten)</p>

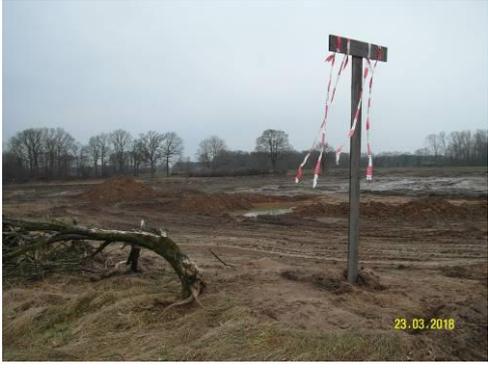
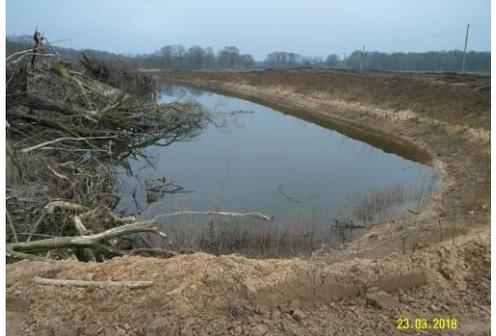
<p>Funktionierende Scheuchen. Keinen Vogelbeobachtungen im Baufeld für die Auengewässer (Blick von Norden).</p>	<p>Stockenten-Paar auf der Flutmulde an der „Löbke-Rinne“, Zaunkönig im abgelagerten Totholz (Blick von Westen). Auch in der Dämmerung keine Vogelbeobachtungen im Baufeld bis zur „Löbke-Rinne“ und auf den südlich angrenzenden Äckern.</p>

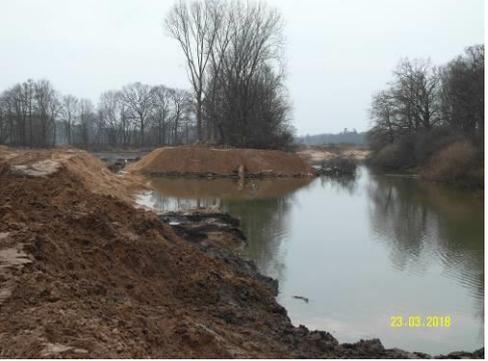
<p>Landbrücke zur Insel an der „Löbke-Rinne“ inzwischen zurückgebaut. Auf der Insel Buchfink, Kohl- und Blaumeisen aus dem Gebüsch und den Pappeln zu hören (Blick vom Osten).</p>

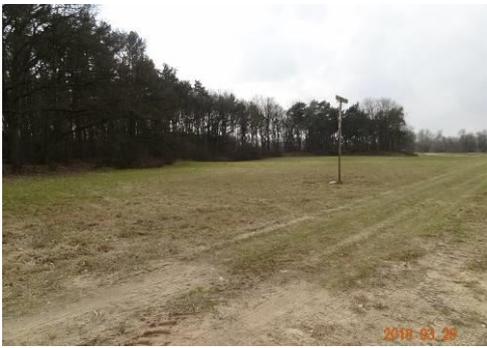
<p>Blick von Osten auf die BIMA-Fläche ohne Beobachtung von Vögeln weder am Stubbenlager (nicht im Bild) noch auf dem Grünland.</p>

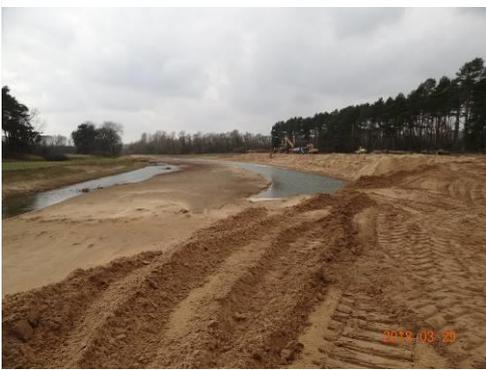
<p>Unbestimmter Fisch (ca. 20 cm lang) in der Randsenke (links). Keine Vögel im gesamten Bau Feld, erst im Kiefernwald (rechts) verschiedene Allerweltsarten. (Blick von Ostsüdost)</p>

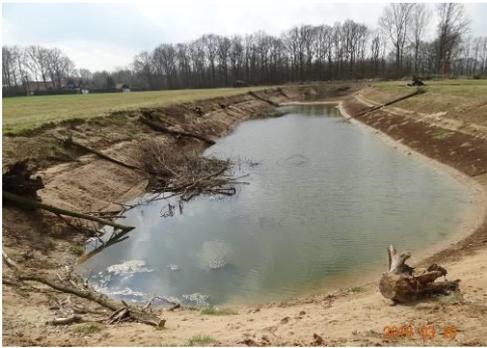
<p>Flutmulde im Südwesten der BIMA-Fläche. Keinerlei Beobachtung von Vögeln oder Amphibien.</p>

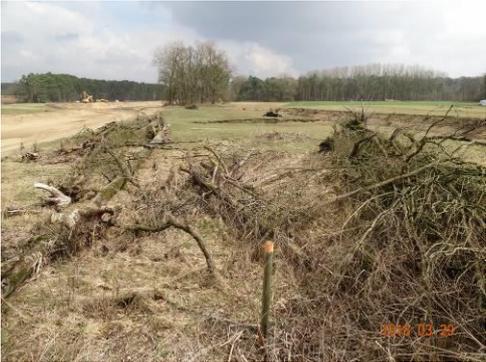
<p>Die Stubben und gefällten Bäumen neben dieser Flutrinne werden von Zaunkönig und Buchfink besucht, die nach Störung aber nicht zurückkommen.</p>

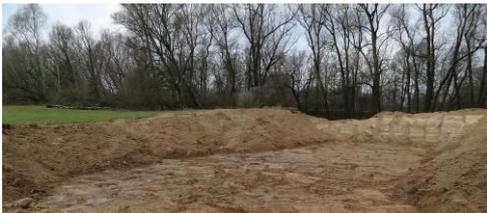
<p>Vorbereit. Überlaufschwelle zu Auwald</p>

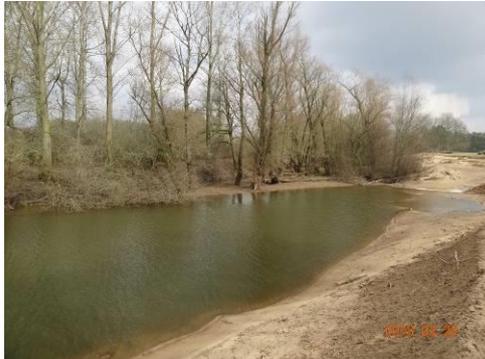
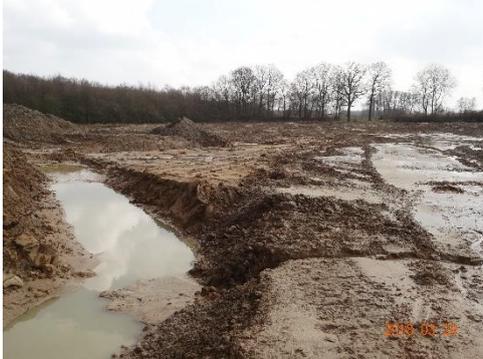
<p>Restwasser im Auwald wieder vom Altarm getrennt. Keine Vogelbeobachtung.</p>	<p>Zwischenzeitlich modellierte Auengewässer ohne Vogelbeobachtungen.</p>

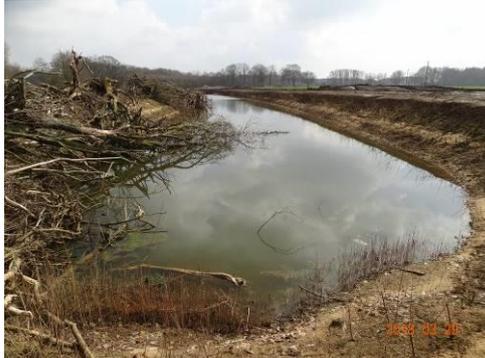
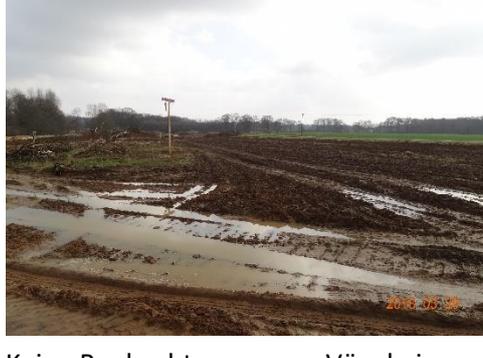
<p>Aus den Stubben und Totholz an der Flutmulde flüchtet ein Zaunkönig.</p>	<p>Keine Beobachtungen von Vögeln im Umfeld der Baustelle an der „Löbke-Rinne“</p>

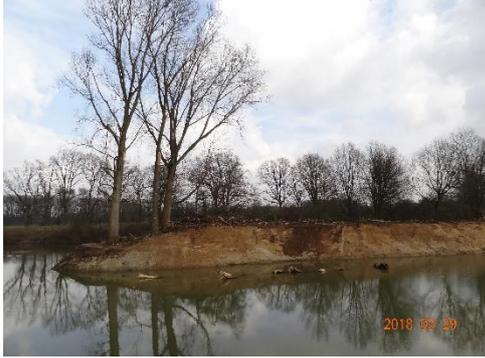
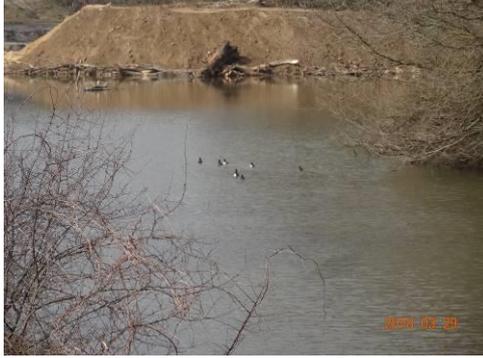
<p>Kleiber, Buchfink, Blau- und Kohlmeisen auf den verbliebenen Pappeln, den Ufergehölzen und dem Totholz auf der Insel an der „Löbke-Rinne“</p>	<p>Reiherenten und Blässhühner auf dem Emsaltarm im Bereich der „Löbke-Rinne“</p>

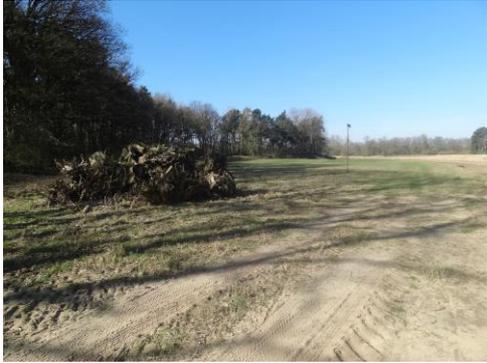
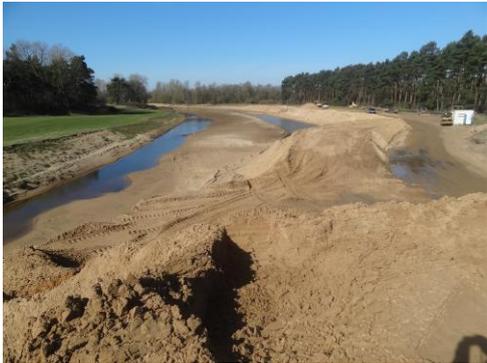
Südliche BIMA-Fläche ohne Baustellentätigkeit; Auch in den Stubbenlagern keine Vogelbeobachtung (Blick von Osten).	Nördlicher BIMA-Abschnitt von Westen mit der künftigen Sekundäraue und der Randsenke (Blick von Osten).

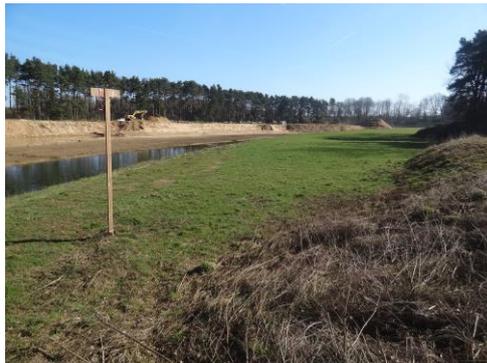
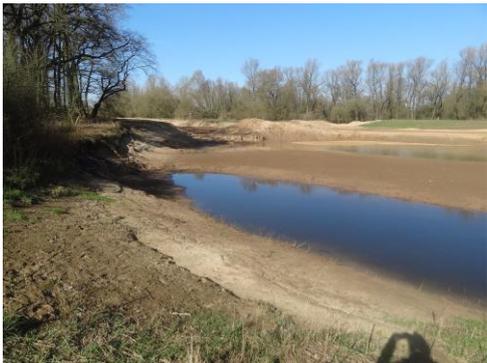
Südliche BIMA-Fläche mit Vogelschäuche ohne Vogelbeobachtung im Grünland (Blick von Westen). Eine Fahrspur durch die BIMA-Fläche wird auf ganzer Länge von baustellenfremdem SUV durchfahren.	Drei Flussregenpfeifer am westlichen Ende der Sekundäraue, die nicht unmittelbar flüchten sondern sich versteckt halten, Baumpieper und viele Meisen aus dem Auwald im Hintergrund außerhalb des Baufeldes (Blick von Südosten).

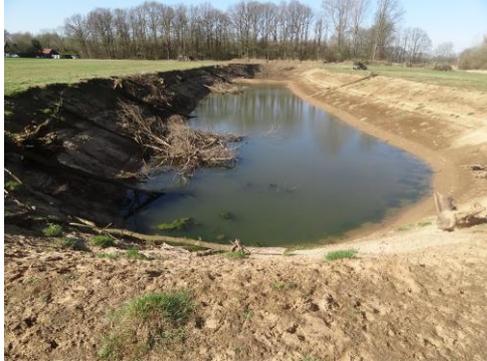
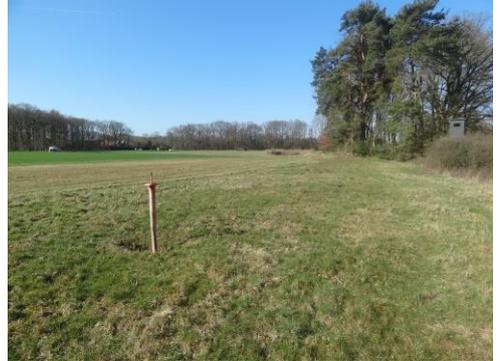
<p>Flutmulde im westlichen Teil des BIMA-Abschnitts. Bachstelzen und Zaunkönig am Auengewässer und in den Baumstubben, Baumpieper auch aus dem Wäldchen am westlichen Ende der BIMA-Fläche (Blick von Osten).</p>

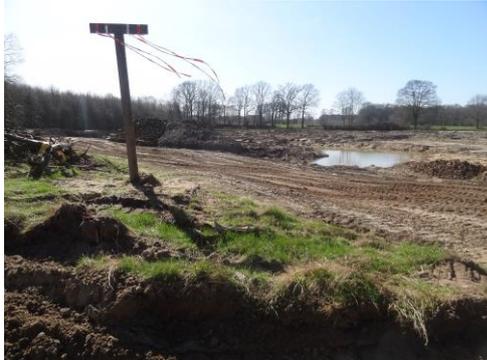
<p>Aktuell keine Bautätigkeit am Auengewässer, dennoch keinen Beobachtung von Vögeln oder Amphibien (Blick von Norden)</p>	<p>Buntspecht im Feldgehölz auf der südlichen BIMA-Fläche, Mönchsgrasmücke im Gebüsch am Hochsitz (rechts am Rande des Bildausschnitts, Blick von Osten).</p>

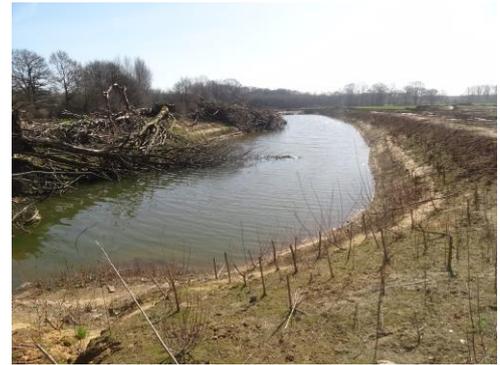
<p>Flutmulde östlich der „Löbke-Rinne“; Zaunkönig in den Stubben (Blick von Westen)</p>
<p>„Löbke-Rinne“</p>

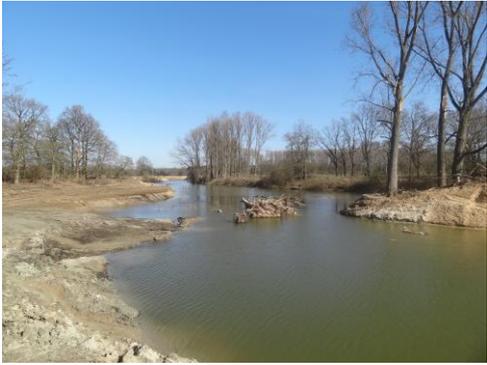
<p>Bild links: Aushub an der „Löbke-Rinne“ weit vorangeschritten. Sieben Reierenten und Kanadagänsepaare auf dem Altarm (Blick von Osten).</p>

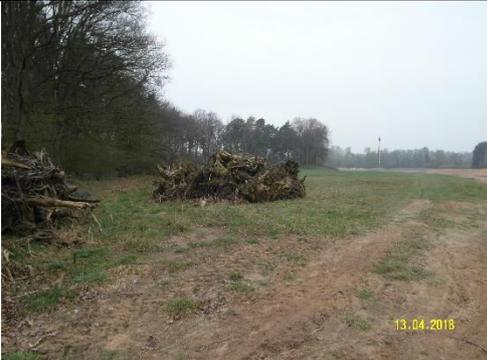
<p>Südöstlicher BIMA-Abschnitt ohne Bautätigkeit und einschließlich der Stubbenlager ohne jegliche Tierbeobachtung (Blick von Osten).</p>

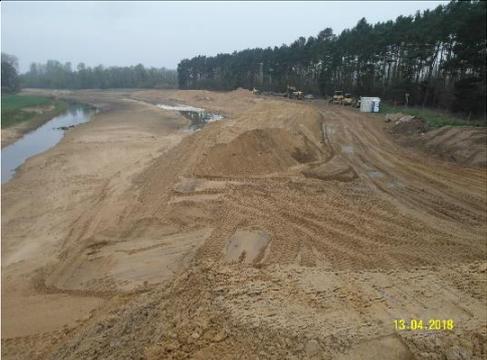
<p>Randsenke und Sekundäraue mit Aushubarbeiten für das Ems-Profil im BIMA-Abschnitt (Blick von Osten).</p>

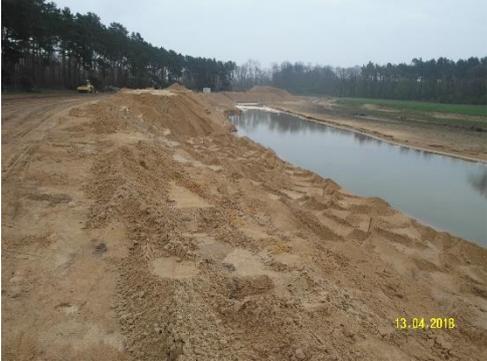
<p>Künftiges Emsprofil in der nördlichen BIMA-Fläche (Blick von Westen)</p>

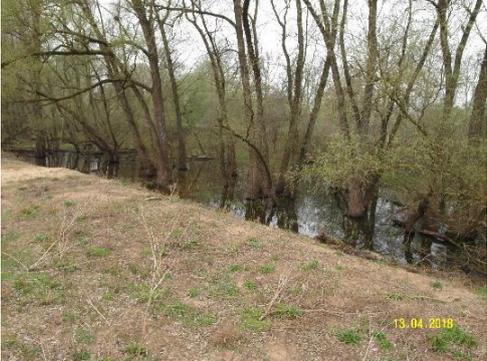
<p>Auewald weiterhin vollständig geflutet. (Blick von Süden)</p>

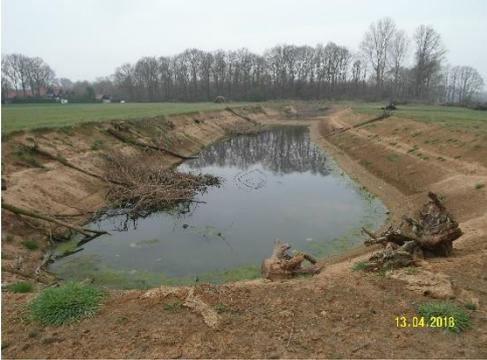
<p>Bild links: Blick auf die Flutrinne im Südwesten des BIMA-Abschnitts; Ohne Vogelbeobachtungen, deutliches Wachstum von fädigen Grünalgen.</p>

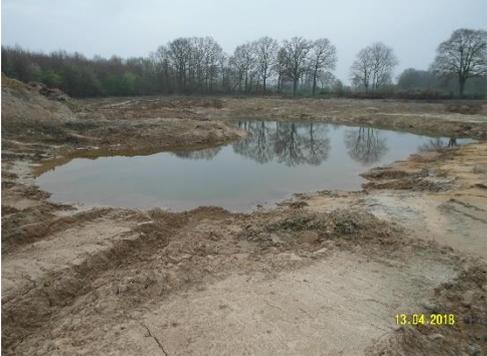
<p>Auengewässer bislang tagsüber unbelebt (Blick von Norden).</p>

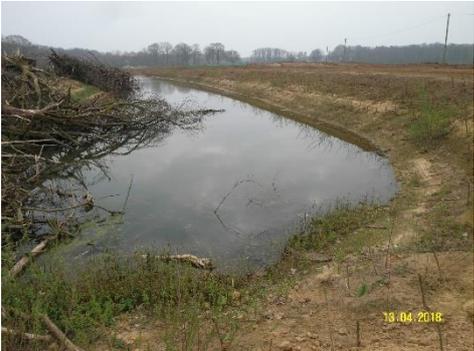
<p>Flutmulde vor der „Löbke-Rinne“ mit zahlreichen Grasfröschen am westlichen Ende und Bautätigkeit am östlichen Ende; Bachstelze in den Baumstubben (Blick von Westen).</p>

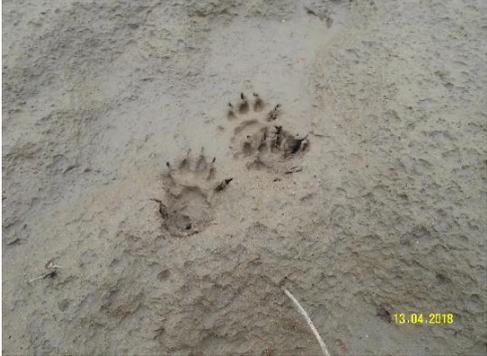
<p>Trittsiegel vom Dachs am Auengewässer</p>

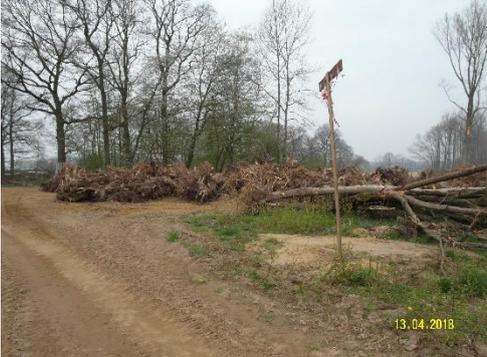
<p>Neues Stubbenlager an der „Löbke-Rinne“ ohne Beobachtung von Vögeln (Blick von Osten).</p> <p>Bild links: Bis auf Blässhühner am gegenüber liegenden Ufer keine Beobachtung von Vögeln auf dem Altarm, der bis zur „Löbke-Rinne“ stark aufgeweitet wurde (Blick von Westen).</p>

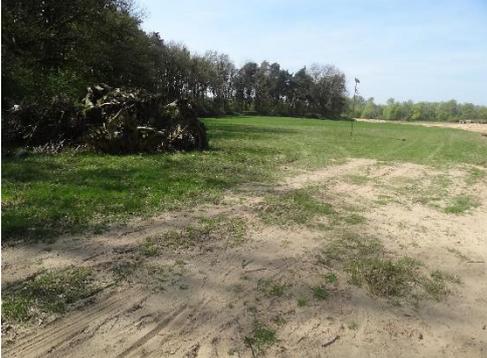
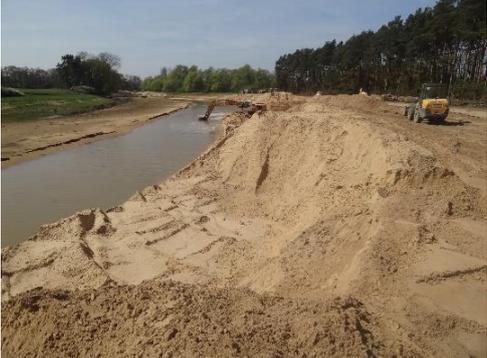
Südliche BIMA-Fläche und Stubbenlager ohne Beobachtung von Vögeln.	Nördliche „BIMA-Fläche“ und Sekundäraue mit intensivem Baustellenverkehr ohne Befund (Blick von Osten).

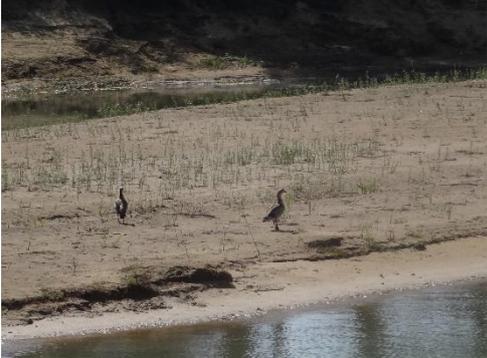
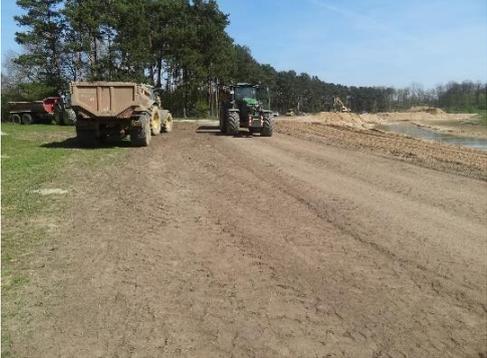
Wiederholte Beobachtung eines Paares von Flussuferläufern im Westen der Sekundäraue zwischen künftiger Ems und Randsenke (Blick von Norden). Diese eher beunruhigt durch ein Paar Nilgänse (siehe Bild) als durch den Kartier oder den intensiven Baustellenverkehr (siehe Bild links).	Baustraße auf der nördlichen „BIMA-Fläche“ (Blick von West). Spechte im abgezäunten Kiefernstreifen im Hintergrund.

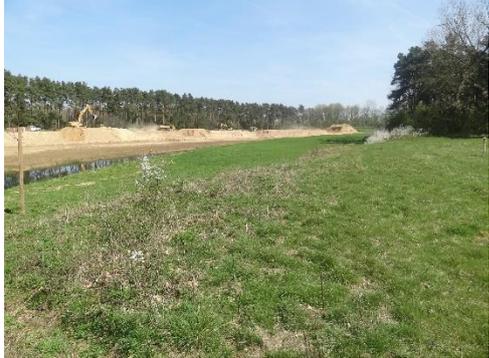
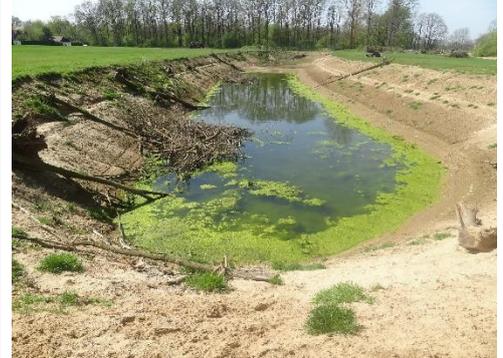
<p>Keine Vogelbeobachtungen auf dem Grünland der südlichen BIMA-Fläche; Nachtigall außerhalb der Beobachtungsfläche rechts des Bildausschnitts (Blick von Westen).</p>	<p>Randsenke in der BIMA-Fläche mit weiter stark zunehmender Algenblüte; Bachstelzen jagen am Ufer und Mehlschwalben in der Luft (Blick von Osten)</p>

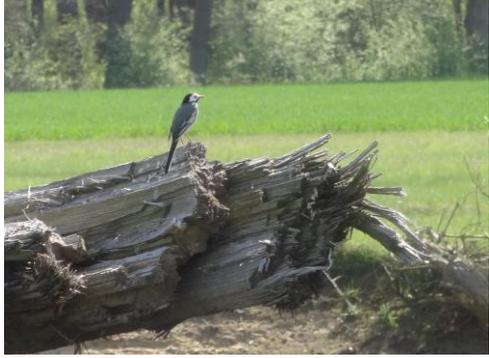
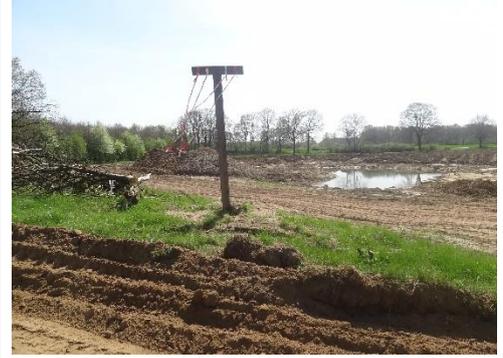
<p>Bachstelzen im Totholz zwischen Baustraße und Flutmulde in der südlichen BIMA-Fläche (Blick von Norden).</p>	<p>Keine Vogelbeobachtungen im Umfeld des Auengewässers (Blick von Norden).</p>

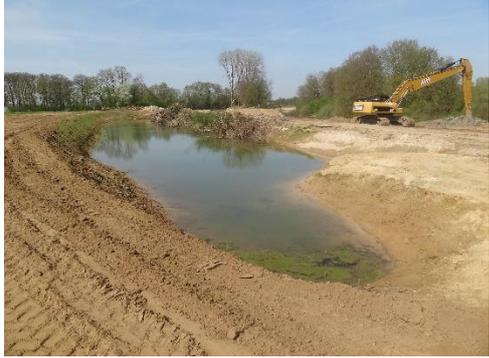
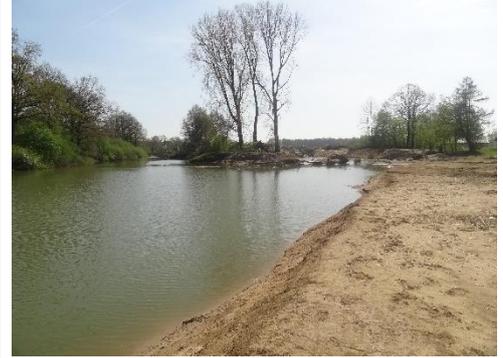
<p>Intensive Bautätigkeit im Bereich der Flutmulde östlich der „Löbke-Rinne“, keine Vögel, am Westende der Flutmulde, weder Laich noch Kaulquappen aber zahlreiche kleine Grasfrösche.</p>	<p>Eine Gruppe Reiherenten und ein Paar Nilgänse flüchten aus dem Bereich der Aufweitung an der „Löbke-Rinne“ (Blick von Westen).</p>

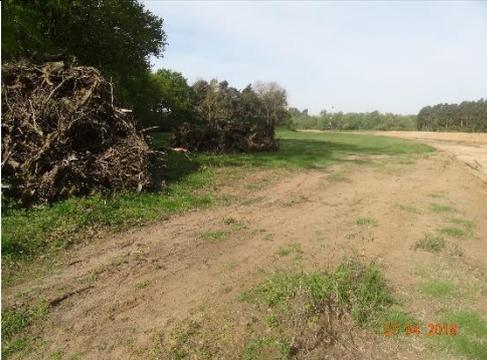
<p>Blick aus Osten auf die BIMA-Fläche ohne Beobachtung von Vögeln, weder am Stubbenlager noch auf dem Grünland.</p>

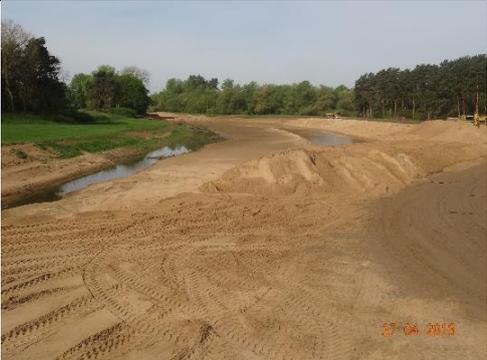
<p>Bodenlager und Baustraßen in der nördlichen BIMA-Fläche ohne Befund. Grasfrösche rufen aus der Randsenke (Mitte, Blick von Osten).</p>

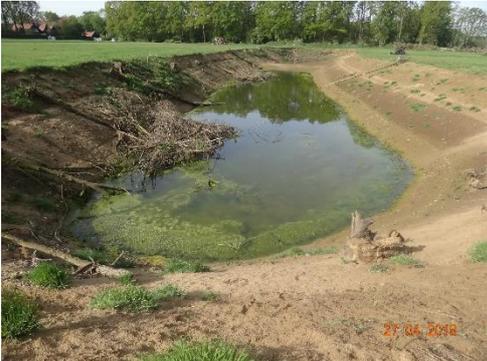
<p>Erdkröten-Kaulquappen haben sich im der Flutrinne der südlichen BIMA-Fläche verteilt, intensives Algenwachstum (<i>Cladophora spec.</i>) (Blick von Osten).</p>

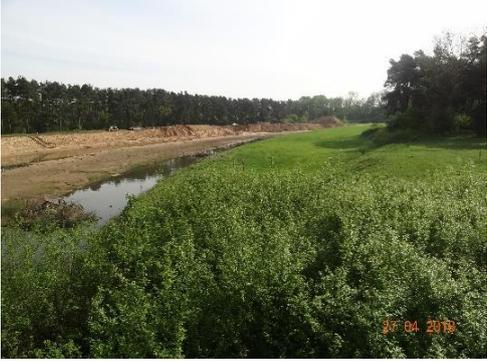
<p>Wiederholt Mönchsgrasmücke im Gebüsch am Hochsitz in der südlichen BIMA-Fläche (im Vordergrund) und eine weitere am Ems-nahen Ende des Kiefernstreifens an der nördlichen BIMA-Fläche (im Hintergrund), ebenfalls wiederholt Nachtigall unmittelbar neben dem Beobachtungsraum südlich der BIMA-Fläche.</p>

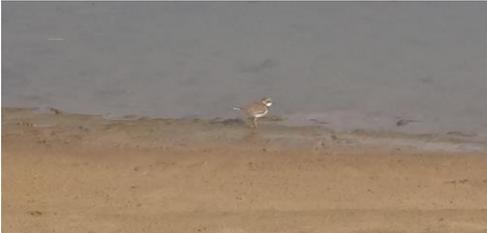
<p>Erneute Beobachtung von Flussregenpfeifern in der Sekundäraue zwischen Randsenke und künftigem Emsbett</p>
