Ems-Auen-Schutzkonzept (EASK)

Reaktivierung Emsaltarm Hembergen

km 122,900 bis km 123,900

Zusammenfassender Bericht zur ökologischen Baubegleitung

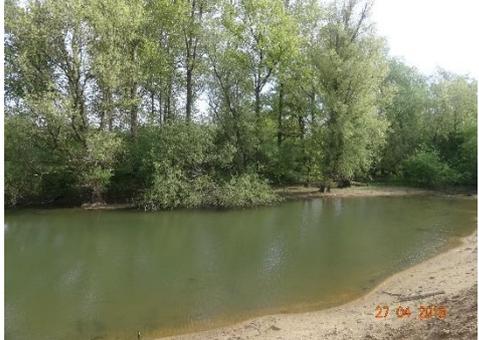
<p>Restwasser im Auwald war zeitweilig wieder mit dem Altarm verbunden. Darin Stockenten und dahinter Gänse.</p>

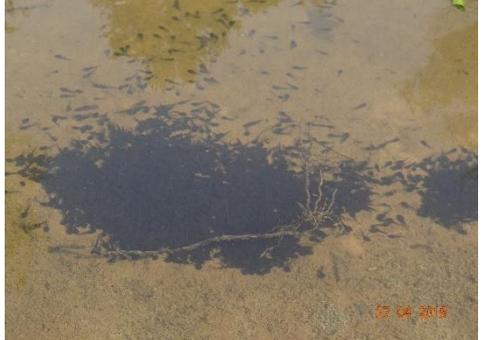
<p>Große Ansammlungen von Kaulquappen (wahrscheinlich Erdkröten) im Uferbereich des Altarms unmittelbar an der Baustraße</p>

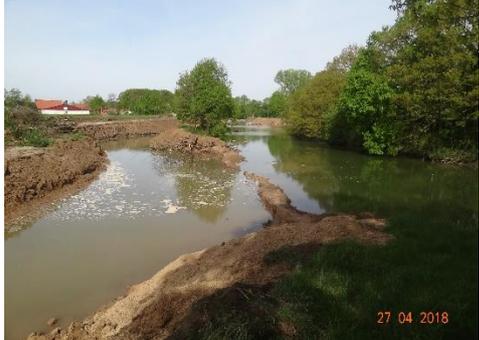
<p>Aufweitung des Altarms bis auf Höhe des Auengewässers (Blick von Osten).</p>

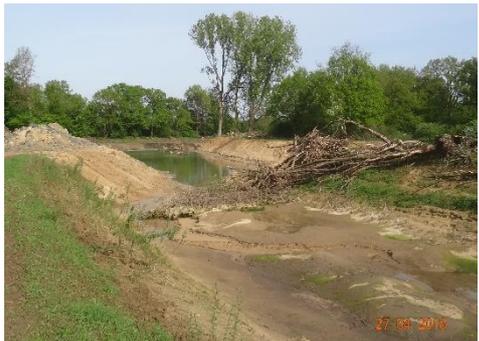
<p>Durchstich von der Aufweitung des Altarms an der „Löbke-Rinne“ bis zur Flutmulde, diese ist bis auf Resttümpel mit bis zu 30 cm Wassertiefe in den Altarm abgelaufen. Keine Beobachtung von Fröschen mehr (Blick von Osten).</p>

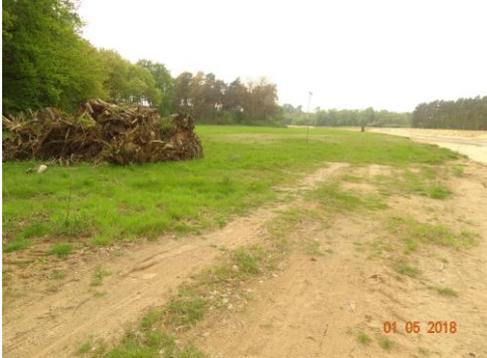
<p>Südliche BIMA-Fläche ohne Tierbeobachtung (Blick von Osten).</p>

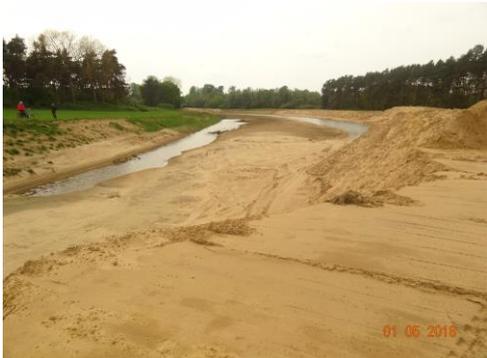
<p>Erneute Beobachtung des Flußregenpfeifers in der Sekundäraue (Blick von Osten).</p>

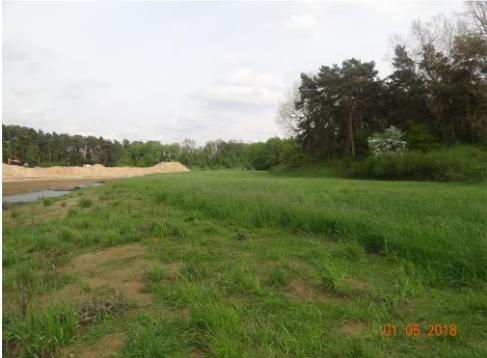
<p>Südliche BIMA-Fläche ohne Vogelbeobachtung im Grünland.</p> <p>Mönchsgrasmücke und Goldammer im Schlehengebüsch am Hochsitz, Nachtigall südlich ausserhalb der BIMA-Fläche (Blick von Westen).</p>

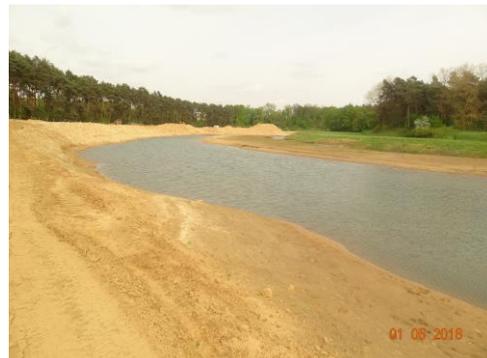
<p>Baustelle auf der nördlichen BIMA-Fläche geräumt (Blick von Westen)</p>

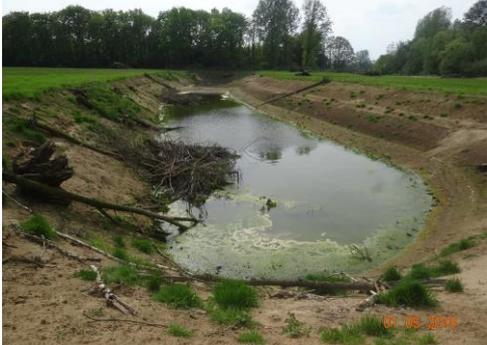
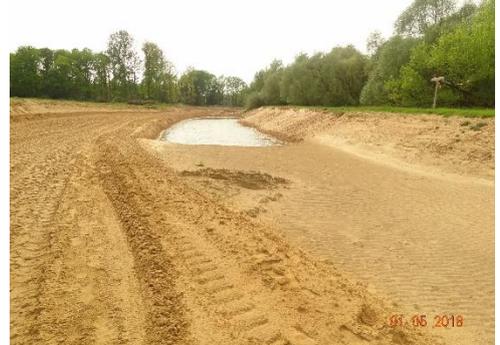
<p>Flutmulde im westlichen Teil des BIMA-Abschnitts zunehmend veralgend (Blick von Osten)</p>	<p>Vogelscheuchen stehen auch über den Feiertag an allen für die Wochenenden vereinbarten Standorten (rechts im Bild vor dem Auwald, Blick von Osten)</p>

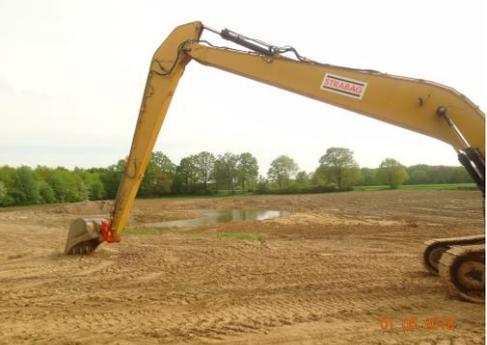
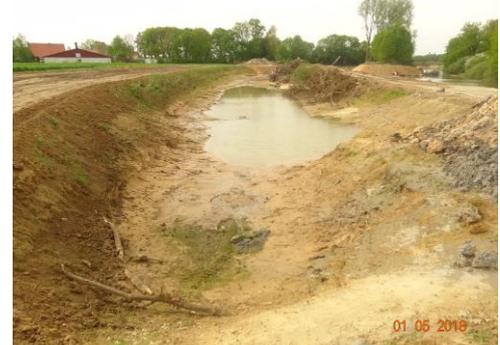
<p>Umfeld des Auengewässers, frisch übermodelliert und ohne Beobachtung von Vögeln oder Amphibien (Blick von Norden).</p>	<p>Flutmulde östlich der „Löbke-Rinne“ mit abgesenktem Wasserstand aber Grundwasserzutritt und sehr klarem Wasser (Blick von Westen).</p>

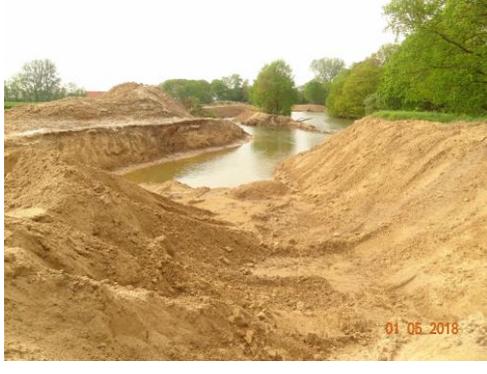
<p>Bild links: Aufweitung weiter vorangetrieben und Abschnürung der Insel auf Höhe des Auengewässers vorbereitet. Zwei Nachtigallen auf der Innenfläche des Altarms beiderseits der künftigen Insel (Blick von Osten)</p>

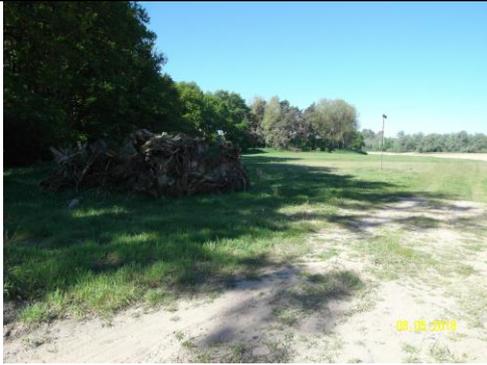
<p>Südöstlicher BIMA-Abschnitt ohne Bautätigkeit und einschließlich der Stubbenlager ohne jegliche Tierbeobachtung (Blick von Osten).</p>

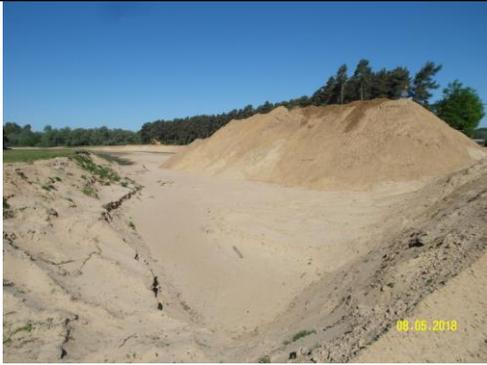
<p>Randsenke und Sekundäraue mit intensivem Ladeverkehr auf dem Bodenerlager im BIMA-Abschnitt (Blick von Osten).</p>

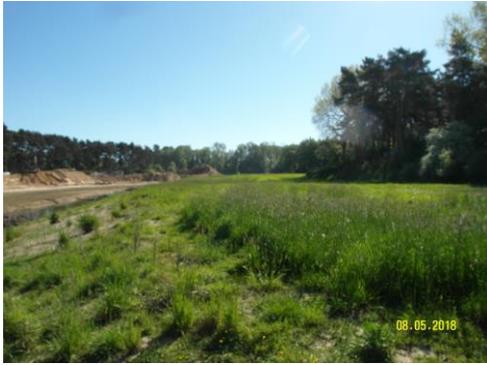
<p>Grünland im südlichen Teil des BIMA-Abschnitts ohne Störungen und ohne Beobachtung von Vögeln (Blick von Westen).</p>

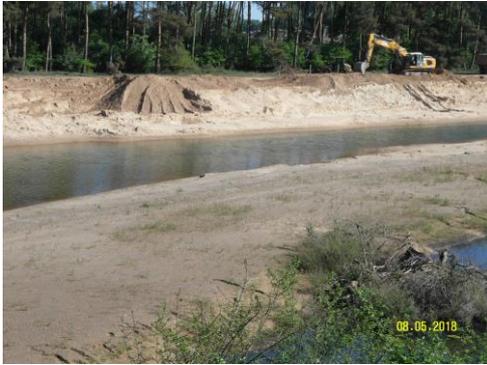
<p>Wiederholte Beobachtung von Flussregenpfeifern in der Sekundäraue (Blick von Süden).</p>

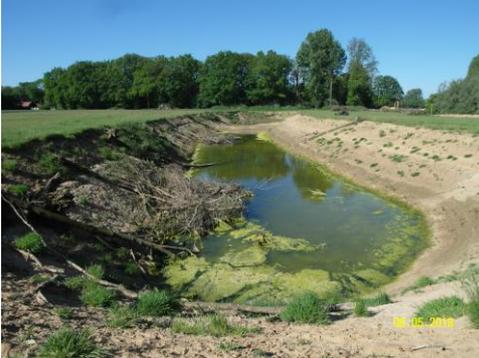
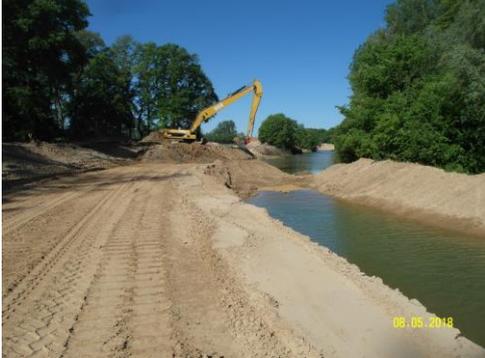
<p>Auengewässer in der südwestlichen BIMA-Fläche ebenfalls mit rufendem kleinen Wasserfrosch in geringerer Dichte (Blick von Osten).</p>	<p>Laufende Arbeiten zur Aufweitung der Flussrinne am Außenufer bis zum Anschluss des Auwaldes (rechts). Blässhühner der Bautätigkeit gegenüber am Innenufer.</p>

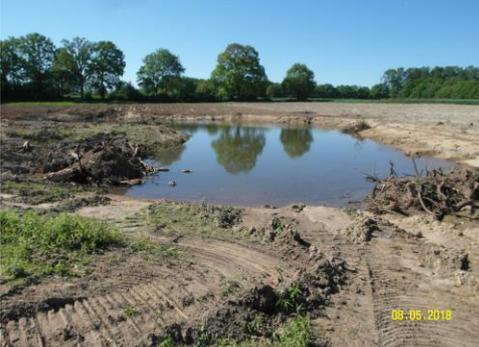
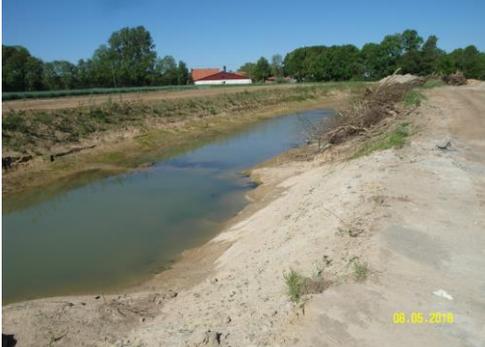
<p>Stubben am Auengewässer abgelagert aber noch nicht besiedelt (Blick von Norden).</p>	<p>Flutmulde östlich der „Löbke-Rinne“ trotz großräumiger Trockenphase mit erhöhtem Wasserstand aber wenigen Wasserfröschen (Blick von Osten).</p>

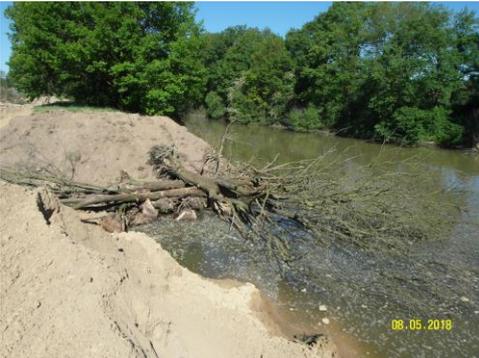
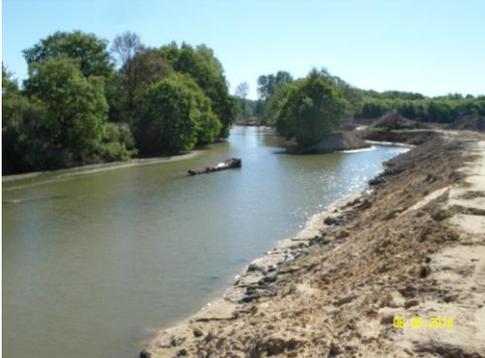
<p>Östlichste der geplanten Inseln abgetrennt und durch Sturzbäume gesichert. Noch keine Beobachtung von Vögeln auf der Insel.</p>	<p>Blässhühner am gegenüber liegenden Ufer, ein Paar Nilgänse auf dem Altarm und Nachtigallen auf der Innenfläche (Blick von Westen).</p>

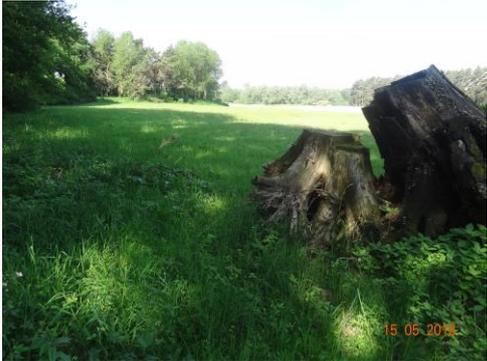
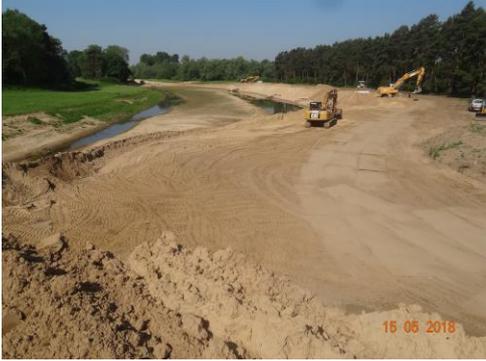
Südliche BIMA-Fläche und Stubbenlager ohne Beobachtung von Vögeln (Blick von Osten).	Nördliche „BIMA-Fläche“ und Sekundäraue mit intensivem Baustellenverkehr ohne Befund (Blick von Osten).

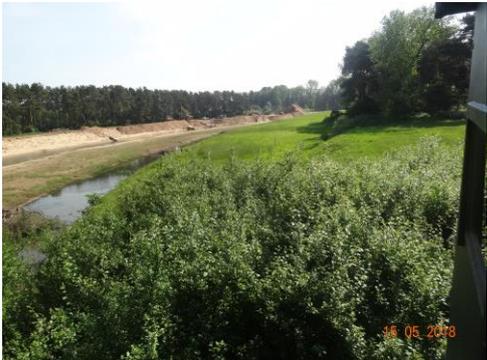
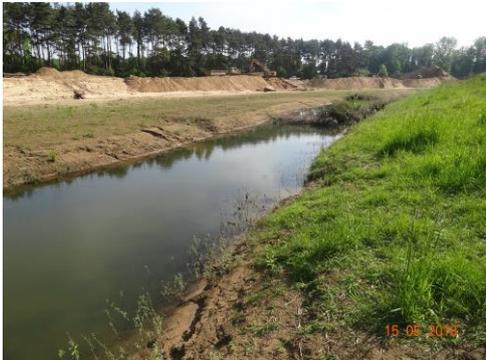
Südliche BIMA-Fläche vom Hochsitz ohne Befund im Grünland. Mönchsgräsmücke in Schlehen und benachbarter Eiche (Blick von Westen).	Flussregenpfeifer versteckt in der Sekundäraue; Randsenke mit leicht gestiegenem Wasserstand (Blick von Südwest).

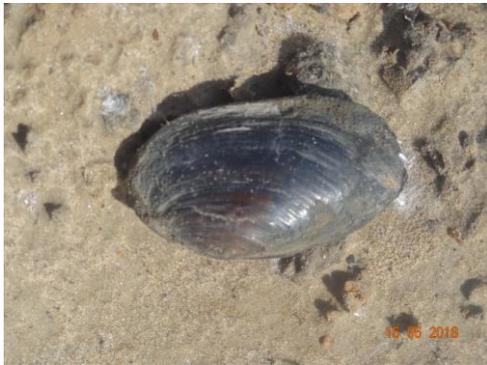
<p>Teich- und zwei möglicherweise lebende Flussmuscheln zurückgesetzt, die mit den 2-3 Baggerschaufeln zur Trennung der beiden östlichen Inseln aus dem Altarm ausgebaggert wurden. Bestimmung leerer Schalen folgt.</p>

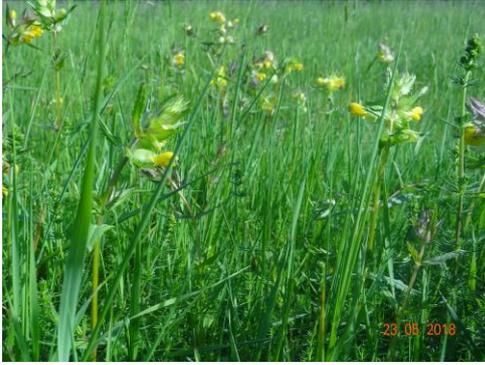
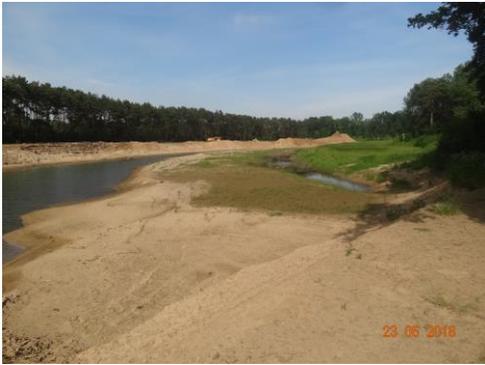
<p>Gesamte BIMA-Fläche (Blick von Wes-ten). Erneut Gruppe von Flussregenpfei-fern in der Sekundäraue beobachtet</p>

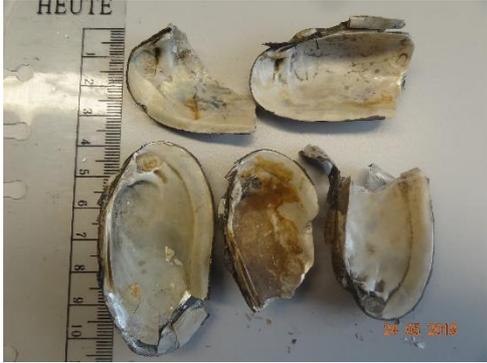
<p>Alte Muschelschalen aus den wenigen Schaufeln des ausgebaggerten Sediment des Altarms ausgewaschen. Nach Form und Zähnen am Schloss <i>Unio pictorum</i> (oben) und <i>Unio crassus</i> (unten).</p>

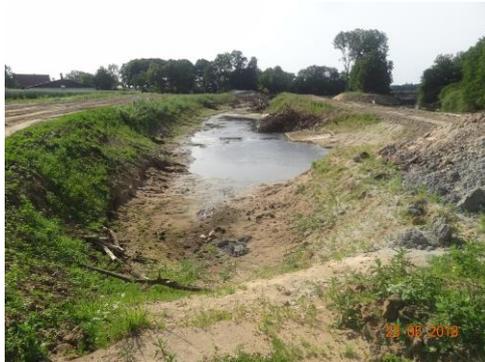
<p>Klares Wasser mit relativ geringem Algenwachstum in der Flutrinne östlich der „Löbke-Rinne“</p>

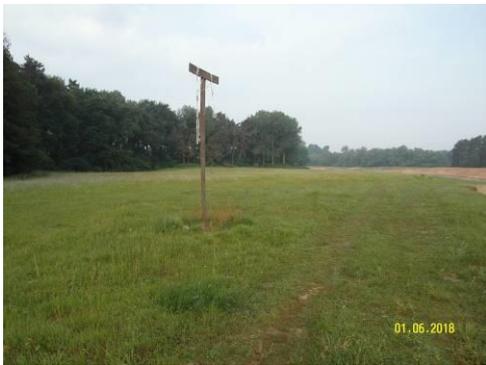
<p>Keinerlei Baustellenbewegung aber auch keine Beobachtung von Vögeln auf der südlichen BIMA-Fläche. (Blick von Osten)</p>

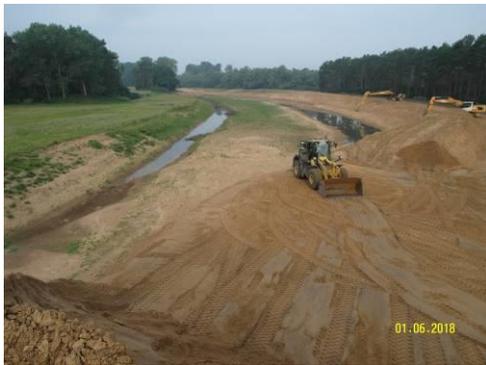
<p>Ruderalvegetation in der Ersatzaua verdichtet sich. Intensive Bodenbewegungen zur Aufweitung des Emsprofils (Blick von Osten)</p>

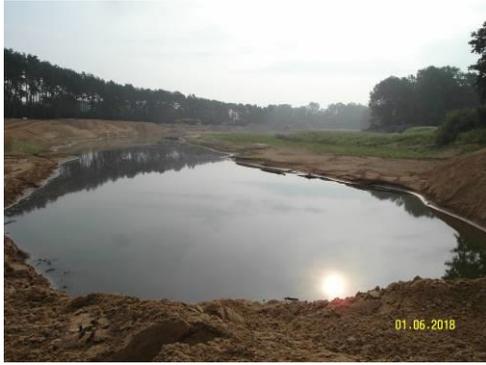
<p>Bautätigkeit auf den Bereich bis zur der Überfahrt beschränkt (Blick von Westen). Westlich davon derzeit keine Arbeiten</p>

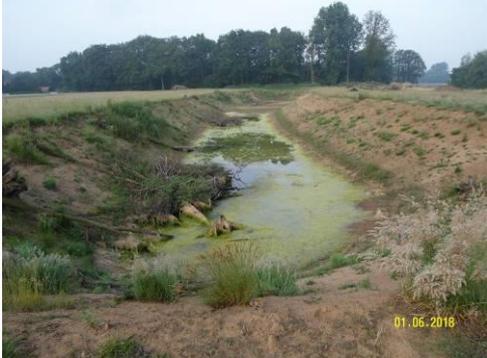
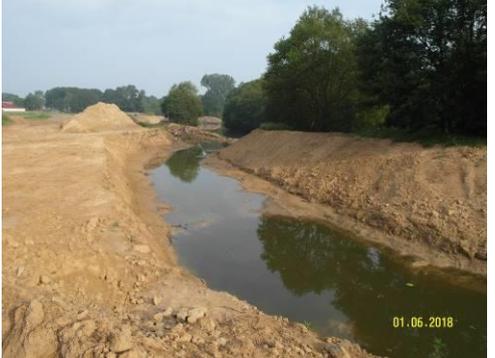
<p>Randsenke/Flutmulde im westlichen Teil des BIMA-Abschnitts inzwischen fast ausgetrocknet (Blick von Osten).</p>	<p>Bisher keine Neuansiedlung von untergetauchter oder Ufervegetation in den neu ausgehobenen Armen. (Blick von Osten).</p>

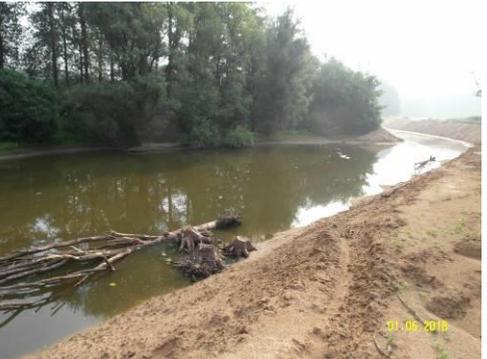
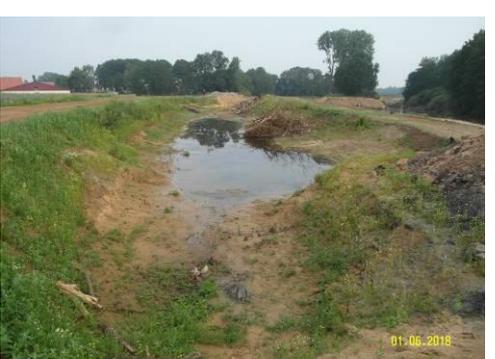
<p>Der Ems-Altarm ist durchgehend bis zur Überfahrt geöffnet bei ± stabilem Wasserstand.</p>	<p>Randsenke/Flutmulde östlich der „Löbke-Rinne“ mit abgesenktem Wasserstand aber Grundwasserzutritt, klarem Wasser und geringer Algenentwicklung (Blick von Westen)</p>

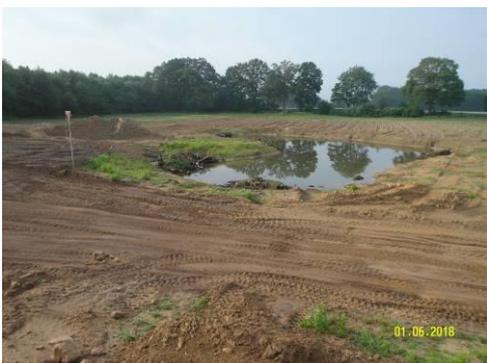
<p>Im Umfeld des Auengewässers ist von der Feinmodellierung noch ein Bodenlager verblieben. Das Wasser ist kristallklar bei ebenfalls konstant hohem Wasserspiegel aber ohne Abfluss. Keine Beobachtung von Vögeln oder Amphibien (Blick von Norden)</p>	<p>Aufweitung an der „Löbke-Rinne“ bis auf eine schmale Verbindung in zwei Hälften geteilt (Blick von Osten)</p>

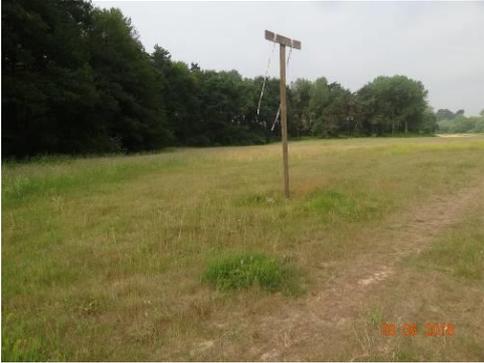
<p>Südöstlicher BIMA-Abschnitt ohne Bautätigkeit und einschließlich der Stubbenlager ohne jegliche Tierbeobachtung (Blick von Osten).</p>

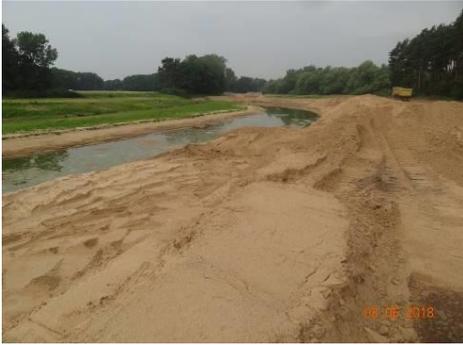
<p>Ladeverkehr am Bodenlager im nördlichen BIMA-Abschnitts. (Blick von Osten)</p>

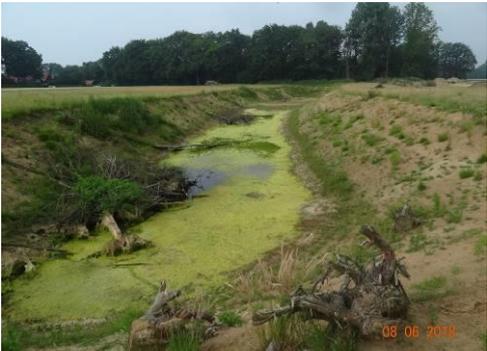
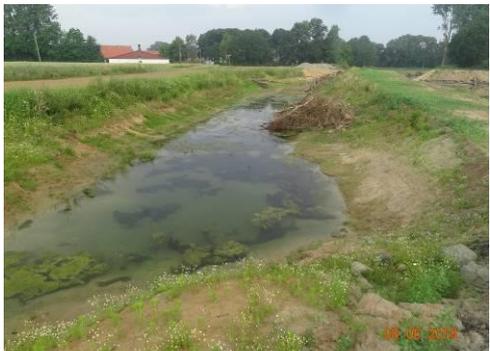
<p>Randsenke/Flutmulde in der südwestlichen BIMA-Fläche stark veralgend und abtrocknend (Blick von Osten)</p>	<p>Flutmulde östlich der „Löbke-Rinne“ trotz großräumiger Trockenphase mit nur gering gesenktem Wasserstand, klarem Wasser mit mäßigem Algenwuchs, einige Wasserfrösche über die ganze Länge verteilt an Totholz-Strukturen. (Blick von Osten)</p>

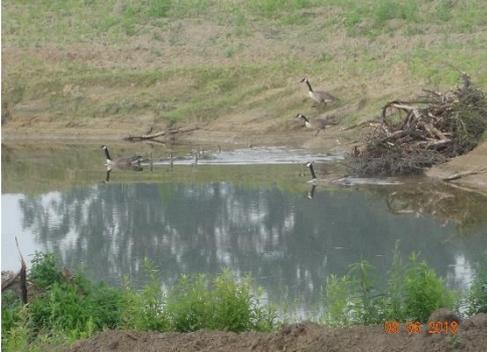
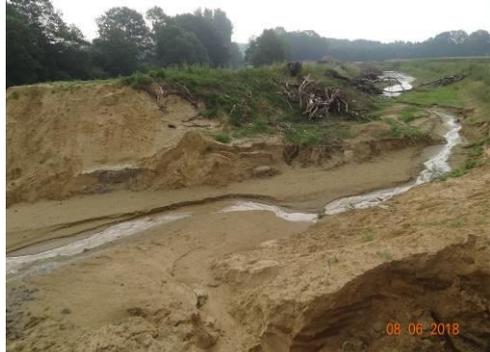
<p>Das Auengewässer wurde von Junge führender Kanadagänsen entdeckt, sonst keine Beobachtung von Amphibien oder anderen Vögeln. (Blick von Norden)</p>	<p>Der Grundwasserzustrom aus dieser Flutrinne fließt beständig nach Osten aus (Blick von Westen)</p>

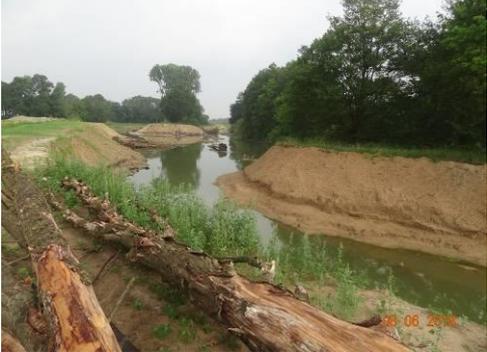
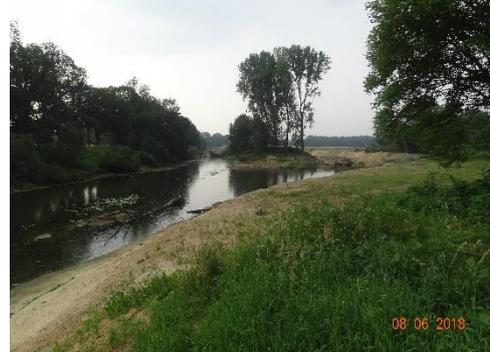
<p>Modellierung des südlichen Ufers zwischen BIMA-Abschnitt und „Löbke-Rinne“ weitgehend abgeschlossen. Reiherenten und Blässhühner auf dem Altarm</p>	<p>Aufweitung an der ‚Löbke-Rinne‘ (Blick von Nordwesten entgegen künftiger Fließrichtung)</p>

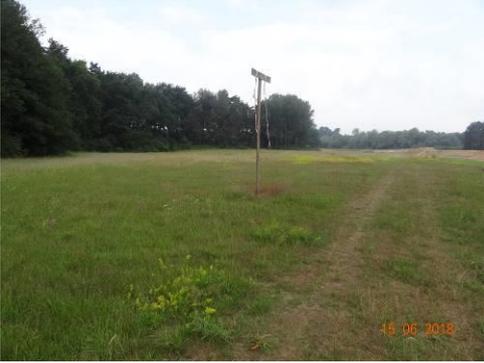
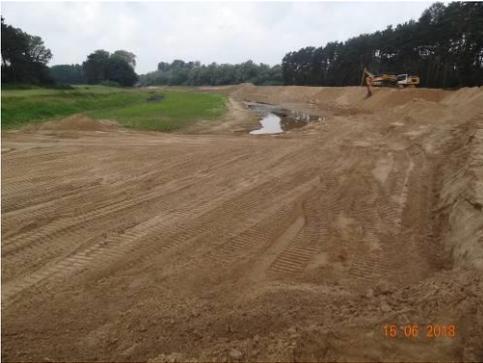
Südliche BIMA-Fläche und Stubbenlager ohne Beobachtung von Vögeln. (Blick von Osten)	Geplanter Emslauf wird von der nördliche „BIMA-Fläche“ aus endgültig profiliert. (Blick von Osten)

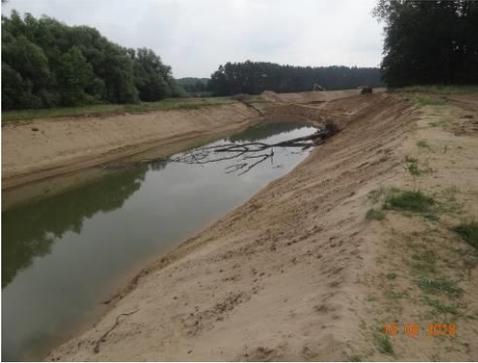
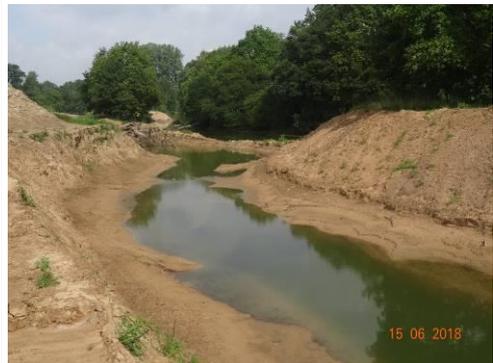
<p>Künftiger Emsverlauf bis auf die Überfahrt durchgehend (Blick von Westen)</p>	<p>Noch keine Entwicklung von makroskopischen Algen oder höheren Pflanzen hinter den Inseln aber Jungfischschwärme.</p>

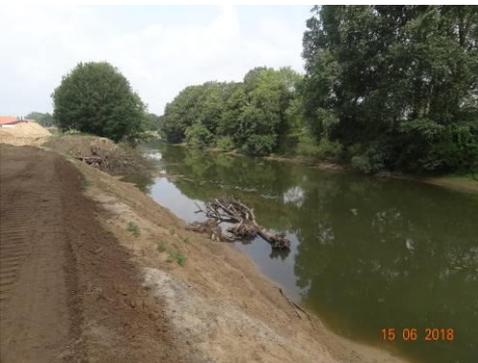
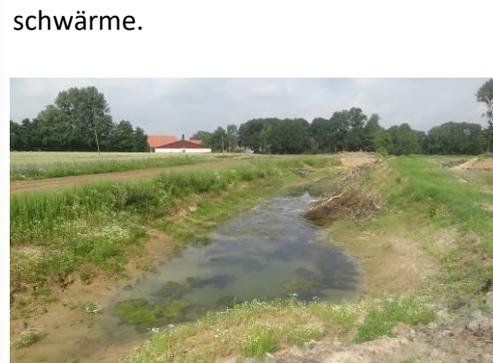
<p>Wasserstand im Altarm um etwa 20 cm abgesenkt ohne trockenfallende Bereiche (Blick von Osten).</p>	<p>Randsenke/Flutmulde zwischen BIMA-Fläche und ‚Löbke-Rinne‘ weiterhin ohne auffälligen Algenbewuchs. Stechholz am Außenufer teilweise trocken aber noch vital.</p>

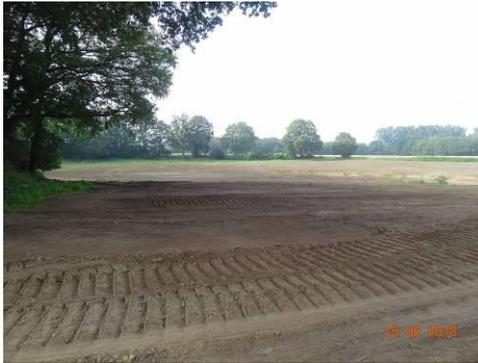
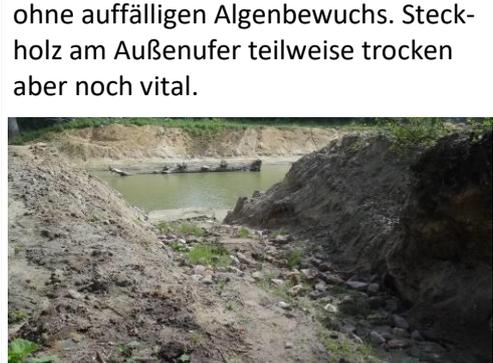
<p>Gelände um das Auengewässer abschließend modelliert und geräumt. Keine Beobachtung von Vögeln im Offenland oder am Gewässer</p>	<p>Die „Löbke-Rinne“ ist trocken gefallen, die Steinschüttung auseinander gedriftet</p>

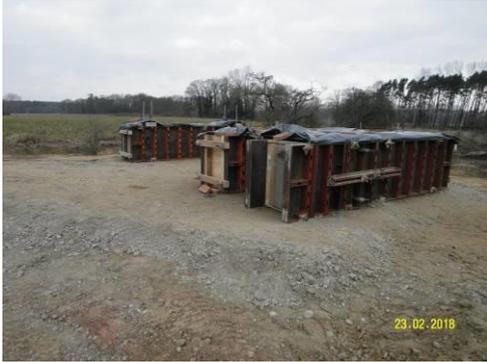
<p>Am 23.02. waren die Fundamente gegossen und bei der Bauabnahme ihre falsche Anordnung und die erforderliche Mängelbeseitigung festgestellt. (Blick von Westen)</p>

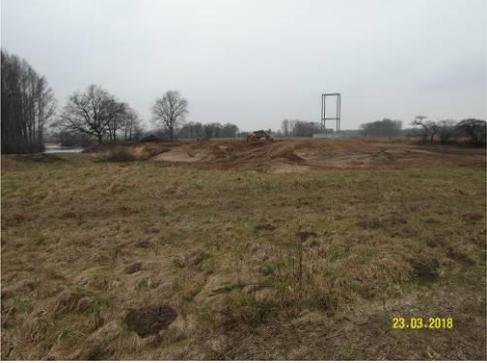
<p>Der Aussichtsturm ist seiner Funktion entsprechend weithin sichtbar (Blick von Osten)</p>

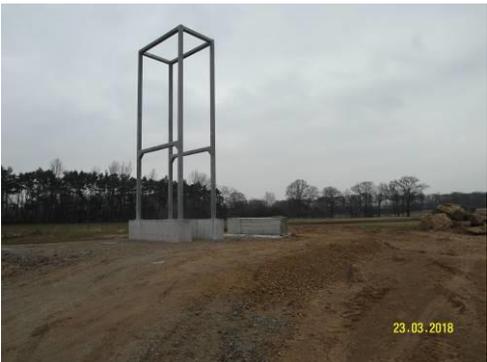
<p>Am 23.03.2018 stand das Gerüst auf dem nun richtig angeordneten Fundament. Für Offenlandbrüter war das Umfeld damit bereits nicht mehr geeignet. Allerdings war durch 30-40 cm hohe Vegetation auf dem ebenen Feld im Westen des Turms ohnehin kein geeignetes Brutbiotop vorhanden.</p>

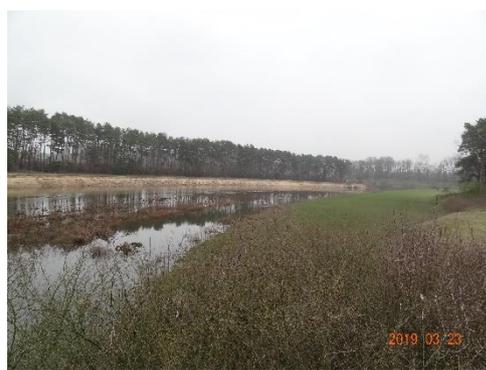
Bei ablaufendem Hochwasser noch vollständig überflutete neu geschaffene Aue an der südlichen BIMA-Fläche. (Blick von Westen)

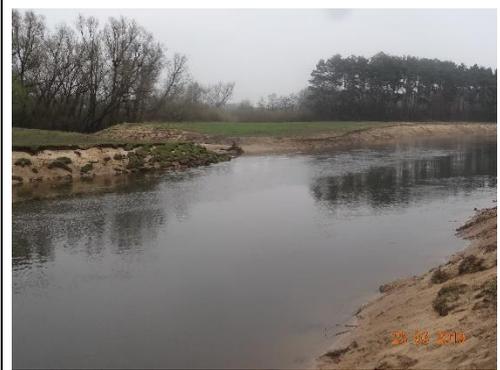
Rasensoden brechen erst mit ablaufendem Hochwasser nach. Blick von Westen auf den Durchstich zum Weidenauwald.

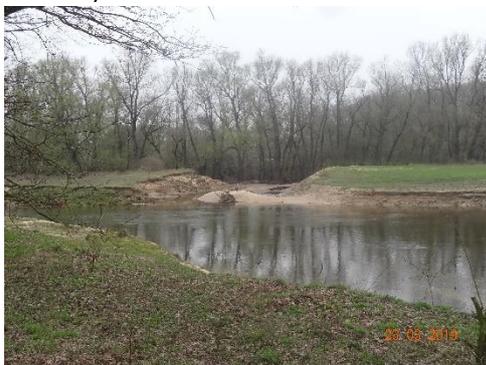
Durch das Hochwasser aufgeweiteter und mit einer neuen Sandbank strukturierter Durchstich zum Weidenauwald. Auch dort Sandablagerungen.

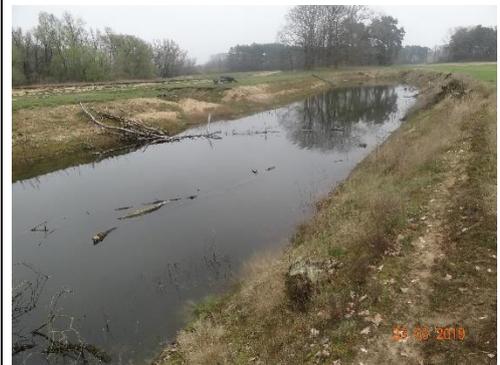
Laub markiert den Wasserstand des Hochwassers nahe der Böschungsoberkante der Randsenke im westlichen BIMA-Gelände.

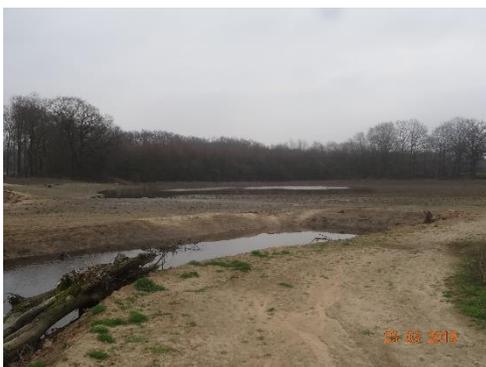
Das Auengewässer bildet eine um ein Vielfaches größere Wasserfläche auf der sich Kanadagänse aufhalten.

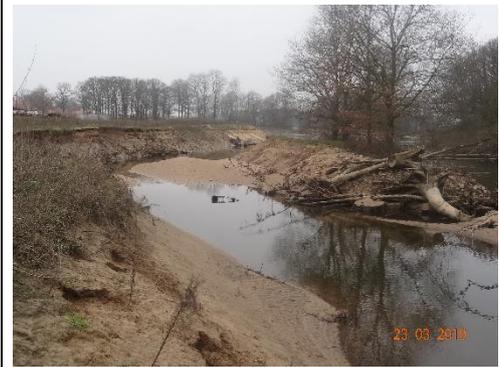
Neben und zwischen den Inseln zwischen BIMA-Fläche und „Löbke-Rinne“ haben sich neue Längs- und Querbänke und tiefe Kolke ausgebildet.

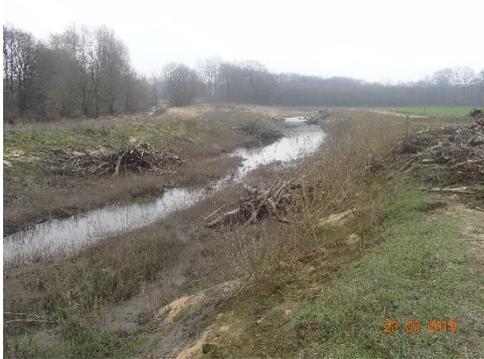
<p>Das Weidensteckholz an der Randsenke zwischen Auengewässer und ‚der Löbke-Rinne‘ ist gut angegangen und blüht. Einen dünne, dunkle Schicht von Schlamm bedeckt die vom Hochwasser benässten Böschungen. Die zur Strukturanreicherung eingebrachten Totholzhäufen sind unverändert erhalten geblieben. (Blick von Westen)</p>

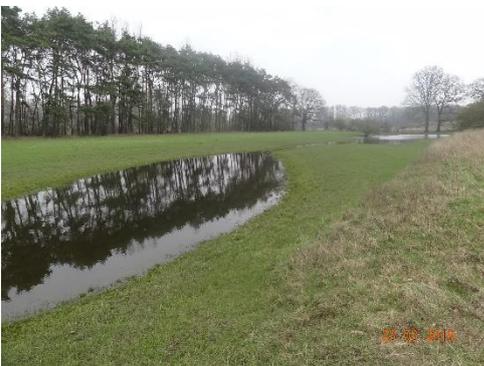
<p>In der nicht veränderten Flutrinne nördlich des Aussichtsturms steht großflächig Wasser.</p>

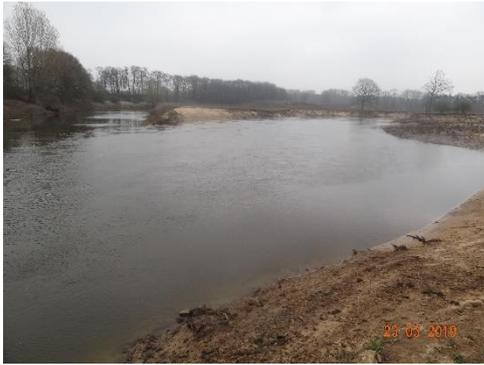
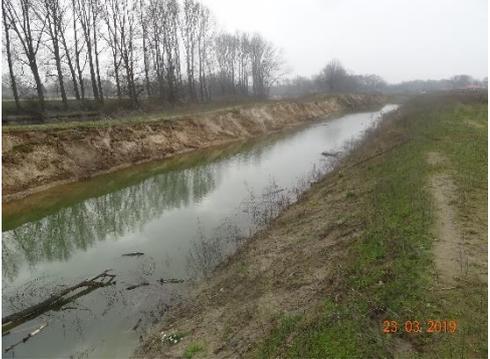
<p>Die Randsenke/Flutmulde nördlich der ‚Löbke-Rinne‘ hat sich nach Westen nur durch einzelne tiefe Spülrinnen weiterentwickelt, während die Ems-seitige Böschung steiler abgebrochen ist (Blick von Norden)</p>

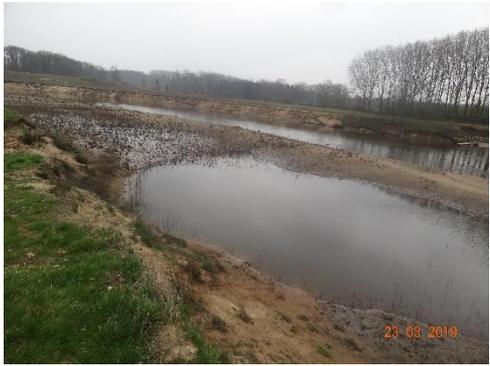
<p>Das aus der breiten Aue am Ende des Ausbaubereichs abfließende Wasser hinterlässt nur eine dünne Schlamm-Auflage. Es ist keine Vermüllung durch Schwemmgut eingetreten.</p> <p>Bild links: Weit überfluteter Mündungsbereich.</p> <p>Generell war die Mittelwasser-Uferlinie nach an keiner Stelle erreichbar und daher waren Aussagen über die kleinräumigen morphologischen Veränderungen und die aquatische und amphibische Tier- und Pflanzenwelt noch nicht möglich.</p>

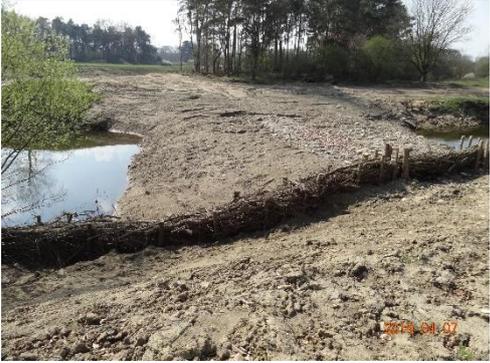
<p>Der Absperrdamm und die Benjeshecke ist nach dem Dezemberhochwasser 2018 wieder geschlossen worden. Durch den Damm dringendes Wasser bewirkt eine grade merkliche Strömung in der Rest-Ems. Sie erscheint nicht wie ein Stillgewässer. (Blick von Westen)</p>

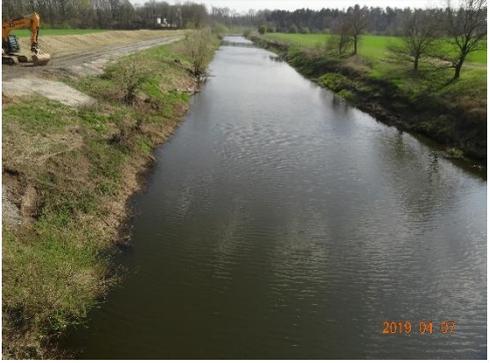
<p>Uferabbrüche haben noch keine bemerkenswerte Strukturveränderung herbeigeführt. Entlang des alten Bodenlagers erstreckt sich eine durchgehende Bodenrinne (Blick von der Brücke nach Süden)</p>

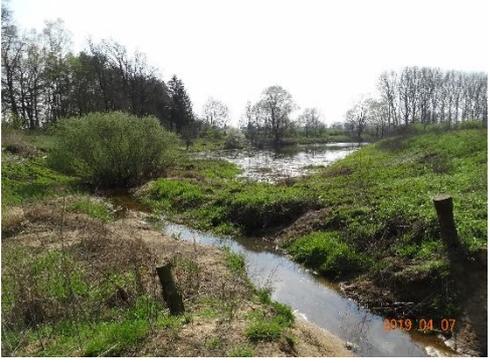
<p>Der Altarm-Rest zwischen der Entrup-Insel und der neuen Insel fließt inzwischen nicht mehr oberflächlich in die Rest-Ems aus. (Blick von Nordwesten)</p>

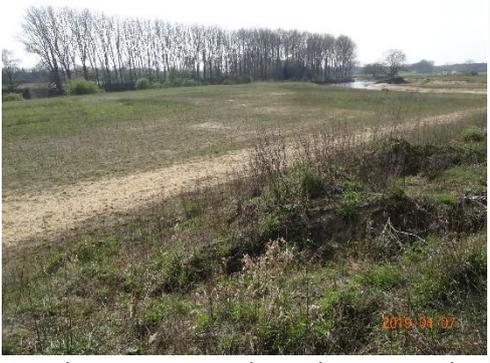
<p>Die übrige neue Insel wurde wg. mind. eines balzenden Graugans-Paares nicht betreten (Blick vom „Fluchthügel“ aus Nordwesten)</p>

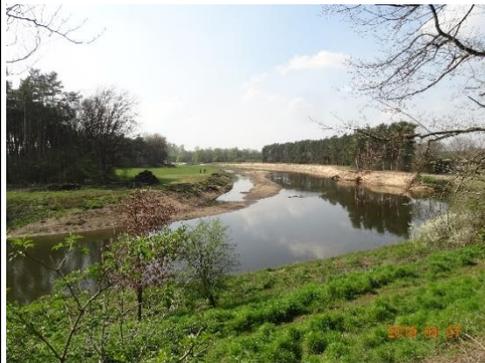
Am Abzweig in den neuen Verlauf hat sich die Ems bis an den Kiefernstreifen herangegraben und eine Kiefer zu Fall gebracht. Die Randsenke in der Aue ist noch direkt mit der Ems verbunden. (Blick von Osten)

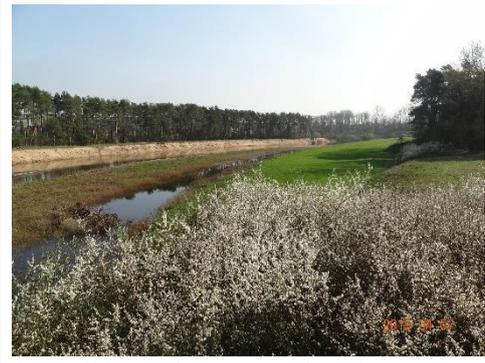
Amphibien – fast nur kleine Exemplare vom Kleinen Wasserfrosch – wurden nur am bereits wieder von der Ems abgetrennten westlichen Ende der Randsenke angetroffen. (Blick von Westen)

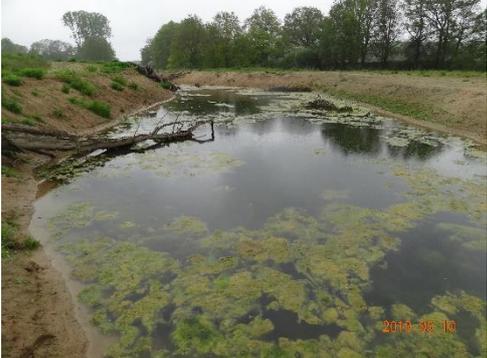
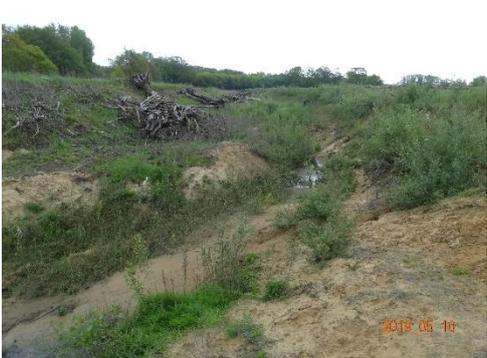
<p>Das Flutrinne zwischen der BIMA-Fläche und der ‚Löbke-Rinne‘ weist relativ kühle Temperaturen auf. Eine Algenblüte von Kraushaar-Algen ist teilweise aufgeschwommen, andere submerse Pflanzen fehlen noch (Blick von Osten)</p>	<p>Der Grundwasserzustrom in die Flutrinne fließt weiterhin in geringem Umfang nach Westen in die Ems aus. Das Weidensteckholz ist auf dem südlichen Ufer mit verschiedenen Arten gut angegangen (Blick von Westen in den Auslaufbereich)</p>

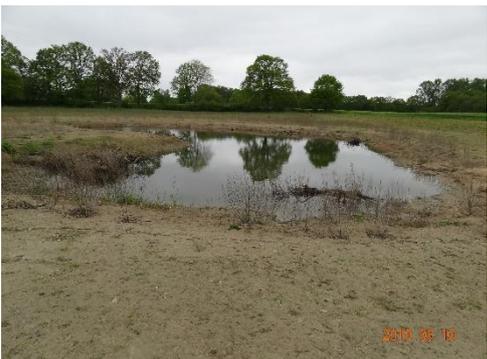
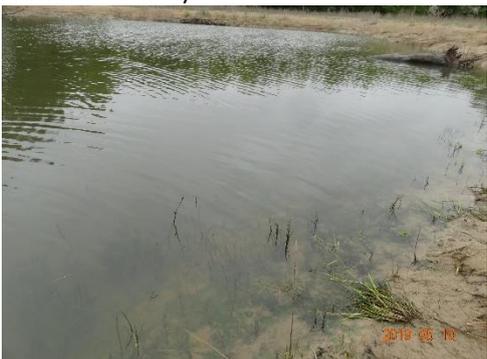
<p>Der Wasserstand im Auengewässer ist weiterhin relativ hoch. Der Uferbereich, in dem 2018 eine Armelechteralge gefunden wurde konnte daher nicht eingesehen werden. (Blick von Norden)</p>	<p>Es bildet sich eine Uferflur mit Krötenbinse und Gift-Hahnenfuß um das Auengewässer heraus. Auch im Umfeld entwickelt sich die Vegetation nach der Entfernung des Oberbodens sehr langsam. Neophyten oder Trophiezeiger fehlen weiterhin.</p>

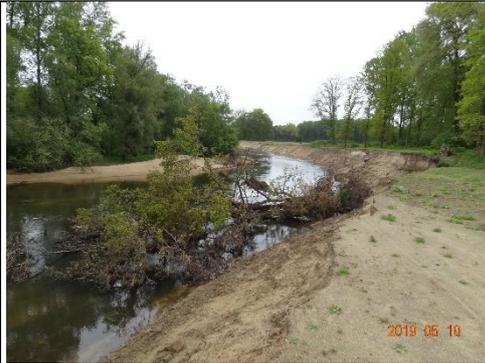
Die Eigenentwicklung der Emsufer ist lokal sehr viel weiter vorangeschritten und hat Teile der alten Baustraße mit Unterbau und vereinzelt Bäume mitgerissen und an anderer Stelle Aufsandungen geschaffen. (Blick nach Osten)

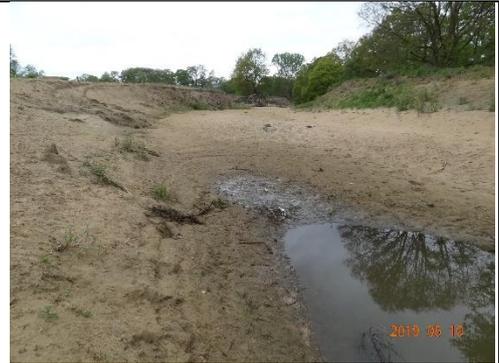
Die am ehemaligen Altarmufer verbliebenen Inseln sind bei Niedrigwasser durch Querbänke zwischen Gumpen wieder mit dem neuen Ufer verbunden (Blick nach Westen)

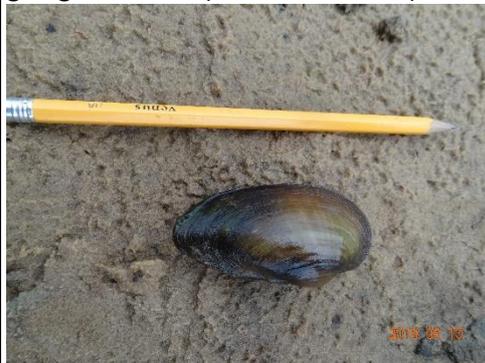
Aus der Ems wurde einer Kriechspur folgend eine adulte Flussmuschel lebend gefangen.

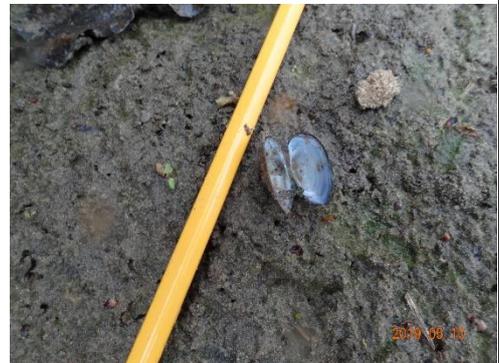
In abgetrockneten Gumpen hatten sich zwei juvenile Flussmuscheln an die Oberfläche begeben.
